ANASAYFA
ARAÇ EKSPERTİZ RAPORU

EKSPERTİZ NO	PLAKA	ŞASE NO	TARİH	SAYFA
20261021091311	34PHD595	YV1UZM1V2T1408081	21.10.2026 09:13	01 / 12

PLAKA	34PHD595
MARKA	VOLVO
MODEL	XC60
ÜRETİM YILI	2025
ŞASE NO	YV1UZM1V2T1408081
MOTOR HACMİ	1969 cc
MOTOR GÜCÜ	335 hp
VİTES TÜRÜ	Otomatik
YAKIT TÜRÜ	Benzin
ARAÇ RENGİ	SİYAH
GİRİŞ KİLOMETRE	20.667
ÇIKIŞ KİLOMETRE	20.667
GİRİŞ TARİHİ	21.10.2026 09:13
ÇIKIŞ TARİHİ	21.10.2026 09:26

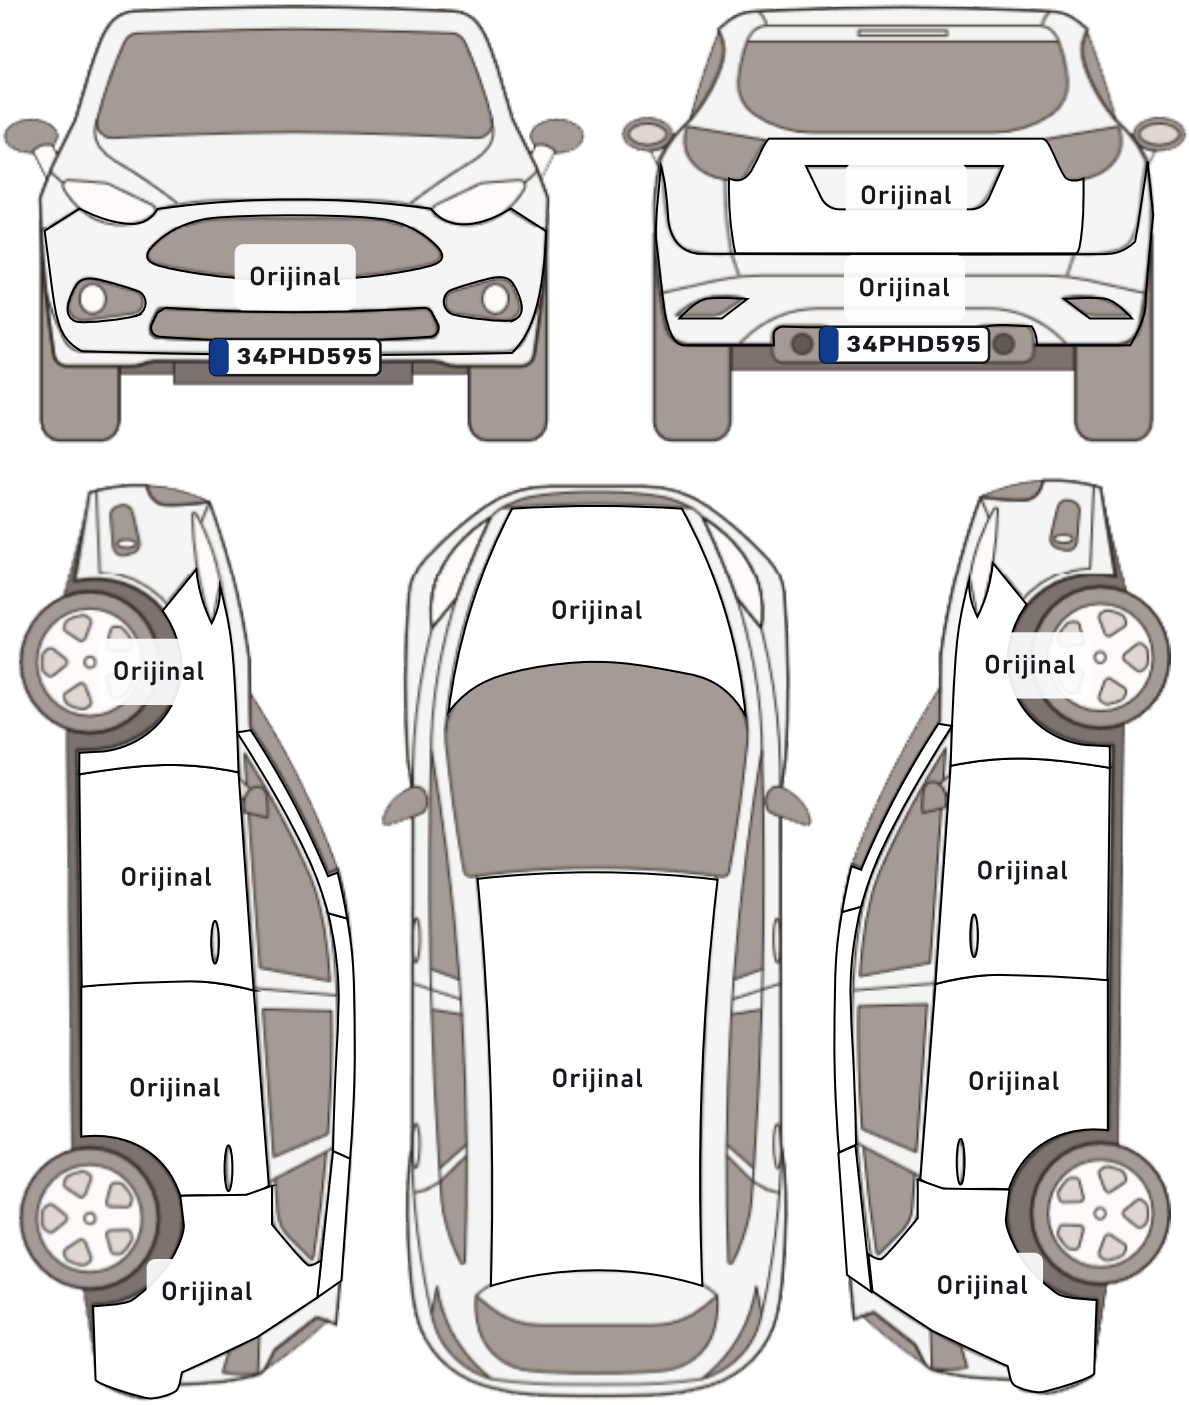
BOYA KAPORTA DIŞ KONTROLLER

KAPORTADA BOYA VEYA DEĞİŞEN PARÇA TESPİT EDİLMEDİ
