EKSPERTİZ NO	PLAKA	ŞASE NO	TARİH	SAYFA
20261105130438	34NEP925	VF1RFB00474781852	05.11.2026 13:04	01 / 14

PLAKA	: 34NEP925
MARKA	: RENUALT
MODEL	: MEGANE
ÜRETİM YILI	: 2025
ŞASE NO	: VF1RFB00474781852
MOTOR HACMİ	: 1332 cc
MOTOR GÜCÜ	: 188 hp
VİTES TÜRÜ	: Otomatik
YAKIT TÜRÜ	: Benzin
ARAÇ RENGİ	: BEYAZ
GİRİŞ KİLOMETRE	: 16.457
ÇIKIŞ KİLOMETRE	: 16.456
GİRİŞ TARİHİ	: 05.11.2026 13:04
ÇIKIŞ TARİHİ	: 05.11.2026 13:56

OTOPOINT MOTORLU ARAÇLAR FULL EKSPERTİZ İÇERİĞİ

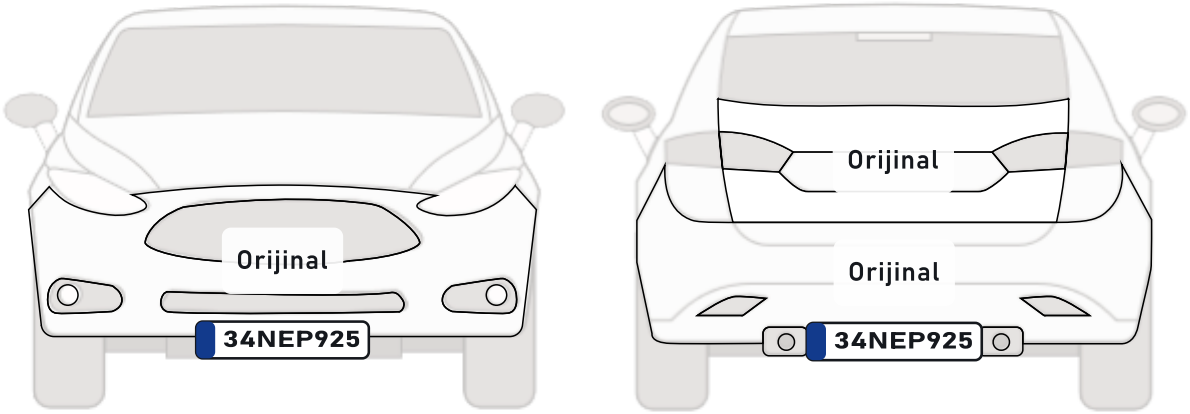
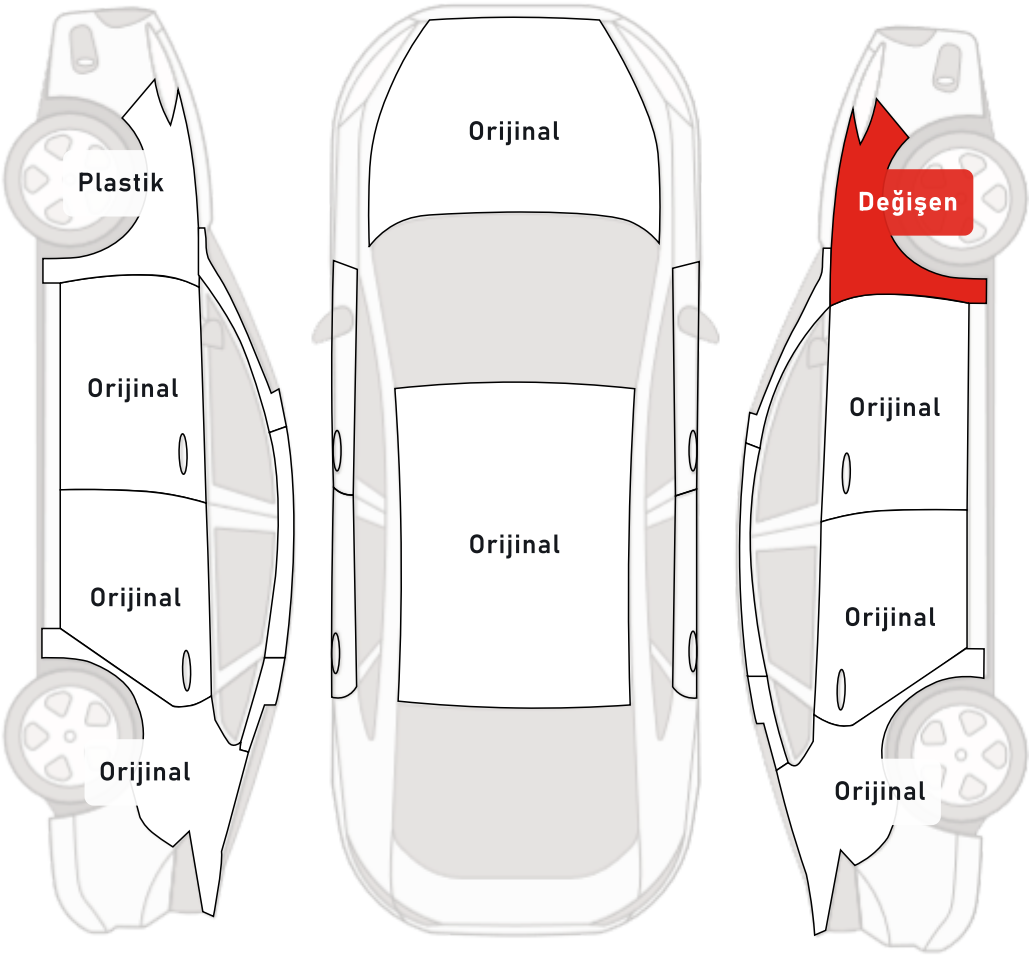
BOYA KAPORTA DIŞ KONTROLLER

Sağ Ön Çamurluk	DEĞİŞEN

bagaj kapağında hafif dolu izleri mevcut
lastikler yazlık 2026 tarihli
