ANASAYFA
ARAÇ EKSPERTİZ RAPORU

EKSPERTİZ NO	PLAKA	ŞASE NO	TARİH	SAYFA
20261113140901	16BIH441	NLHBL51J6RZ466603	13.11.2026 14:09	01 / 13

PLAKA	16BIH441
MARKA	HYUNDAİ
MODEL	İ20
ÜRETİM YILI	2024
ŞASE NO	NLHBL51J6RZ466603
MOTOR HACMİ	1368 cc
MOTOR GÜCÜ	101 hp
VİTES TÜRÜ	Otomatik
YAKIT TÜRÜ	Benzin
ARAÇ RENGİ	BEYAZ
GİRİŞ KİLOMETRE	45.234
ÇIKIŞ KİLOMETRE	45.234
GİRİŞ TARİHİ	13.11.2026 14:09
ÇIKIŞ TARİHİ	13.11.2026 14:58

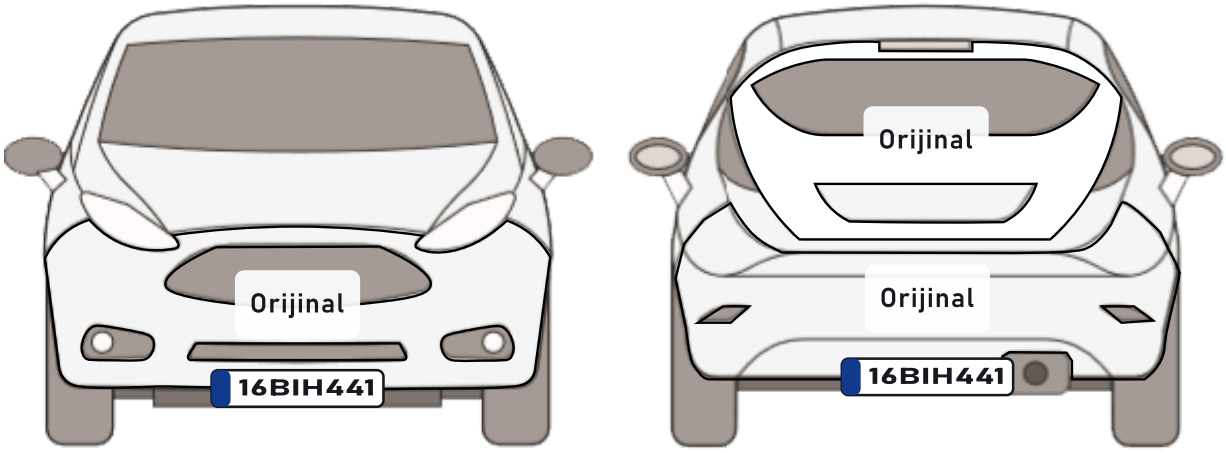
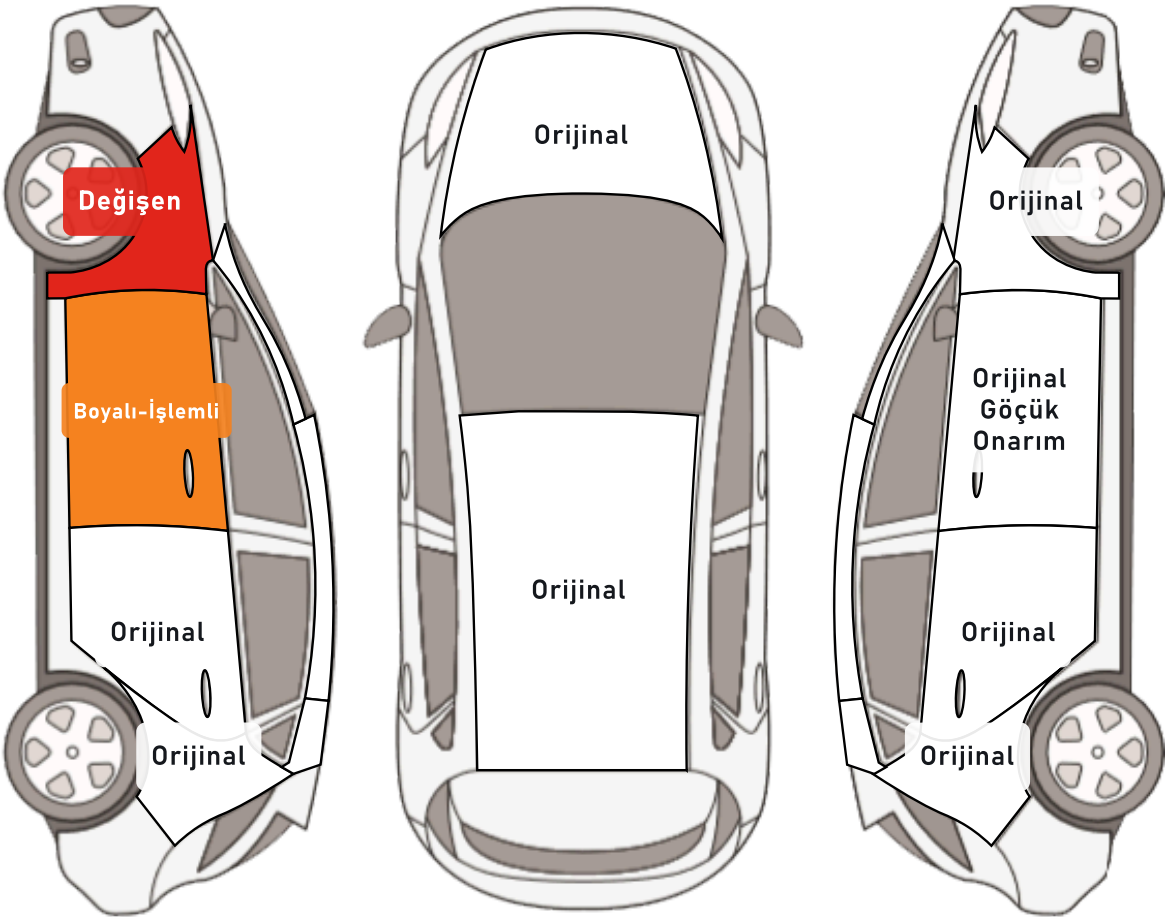
BOYA KAPORTA DIŞ KONTROLLER

Sol Ön Çamurluk	DEĞİŞEN	Sağ Ön Kapı	ORİJİNAL GÖÇÜK ONARIM
Sol Ön Kapı	BOYALI-İŞLEMLİ

SOL ÖN KAPI AYAR MEVCUT
LASTİKLER 2023 YAZLIK
ARACIN MUHTELİF YERLERİNDE BOYASIZ DÜZELTME MEVCUT
