ANASAYFA
ARAÇ EKSPERTİZ RAPORU

EKSPERTİZ NO	PLAKA	ŞASE NO	TARİH	SAYFA
20261021140842	34PGP872	VYFEDYHT1SJ847869	21.10.2026 14:08	01 / 12

PLAKA	: 34PGP872
MARKA	: FİAT
MODEL	: DOBLO CARGO
ÜRETİM YILI	: 2025
ŞASE NO	: VYFEDYHT1SJ847869
MOTOR HACMİ	: 1499 cc
MOTOR GÜCÜ	: 101 hp
VİTES TÜRÜ	: Manuel
YAKIT TÜRÜ	: Dizel
ARAÇ RENGİ	: BEYAZ
GİRİŞ KİLOMETRE	: 3.300
ÇIKIŞ KİLOMETRE	: 3.300
GİRİŞ TARİHİ	: 21.10.2026 14:08
ÇIKIŞ TARİHİ	: 21.10.2026 14:36

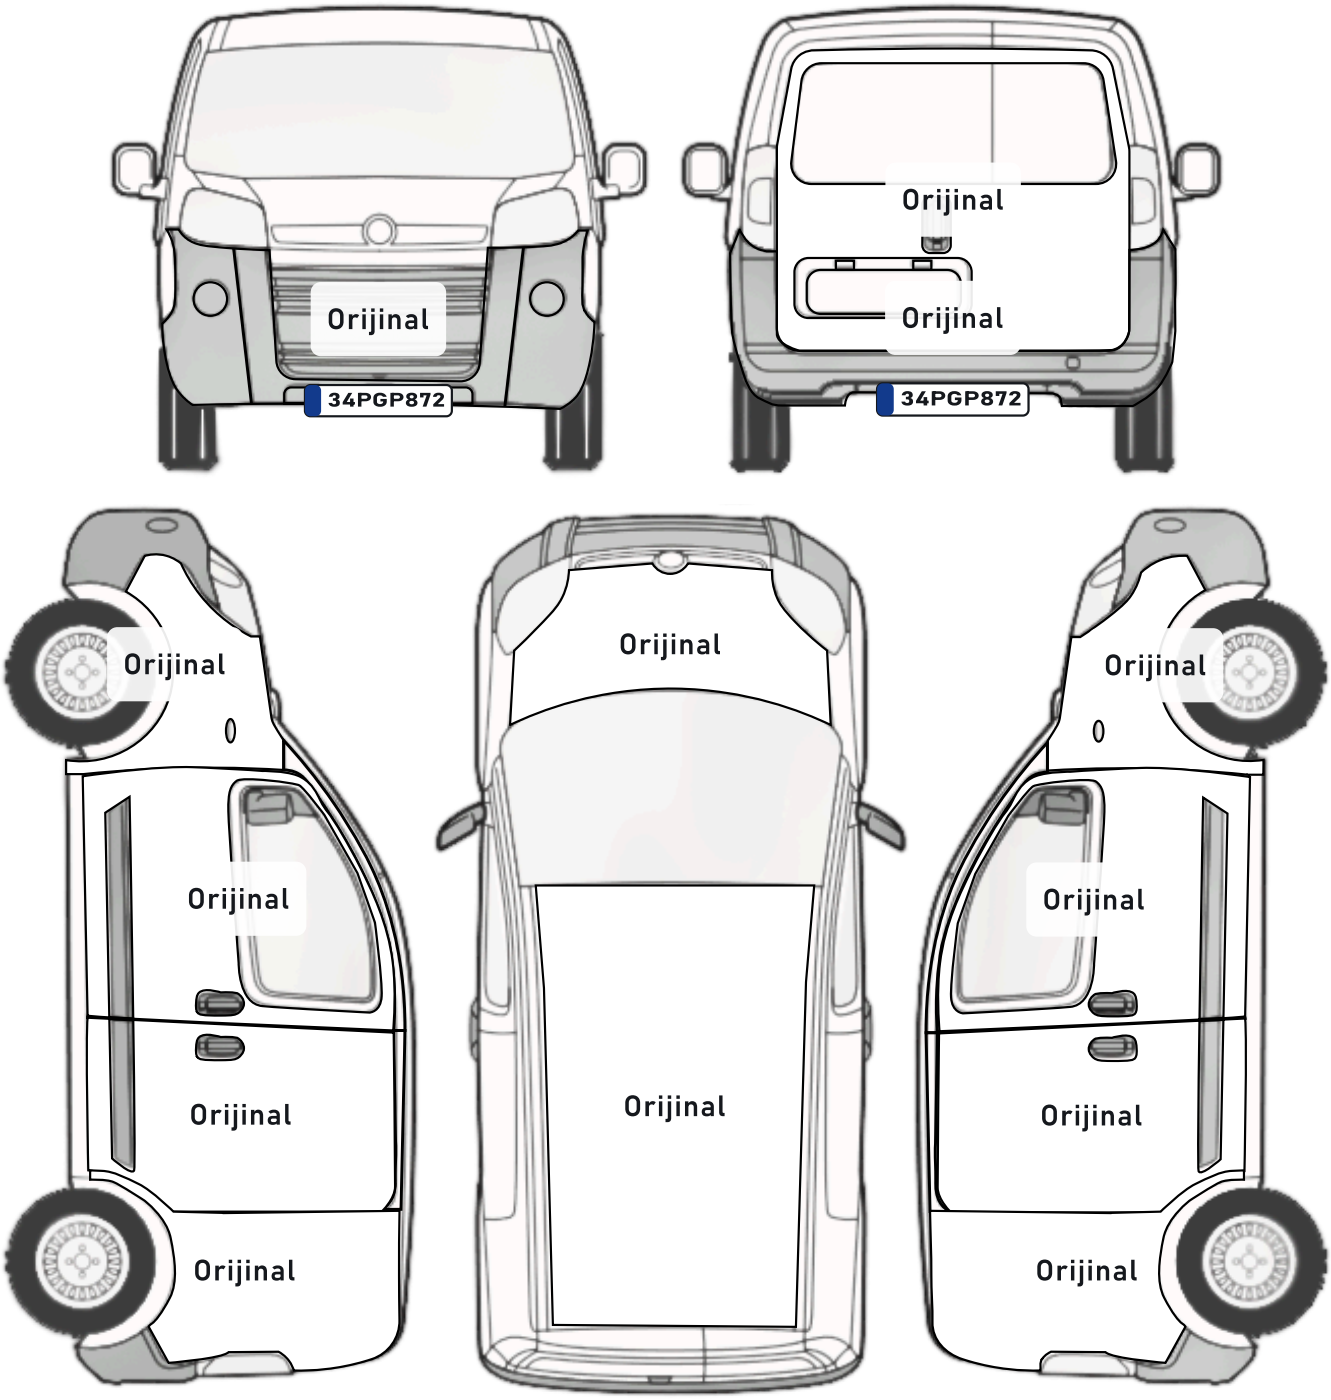
BOYA KAPORTA DIŞ KONTROLLER

BOYA KAPORTA KONTROLLERİ **2 SAYFADAN** OLUŞMAKTADIR.

Dolu İzleri	Yok
Ezikler ve Çizikler	VAR

KAPORTADA BOYA VEYA DEĞİŞEN PARÇA TESPİT EDİLMEDİ

lastikler 2025 tarihli yazlık
aracın muhteliz yerlerinde boyasız düzeltme mevcut
