ANASAYFA
ARAÇ EKSPERTİZ RAPORU

EKSPERTİZ NO	PLAKA	ŞASE NO	TARİH	SAYFA
20261111164939	34PHJ092	VF1RJA00376316623	11.11.2026 16:49	01 / 12

PLAKA	: 34PHJ092
MARKA	: RENAULT
MODEL	: CLİO
ÜRETİM YILI	: 2025
ŞASE NO	: VF1RJA00376316623
MOTOR HACMİ	: 999 cc
MOTOR GÜCÜ	: 90 hp
VİTES TÜRÜ	: Otomatik
YAKIT TÜRÜ	: Benzin
ARAÇ RENGİ	: GRİ
GİRİŞ KİLOMETRE	: 16.955
ÇIKIŞ KİLOMETRE	: 16.955
GİRİŞ TARİHİ	: 11.11.2026 16:49
ÇIKIŞ TARİHİ	: 11.11.2026 17:59

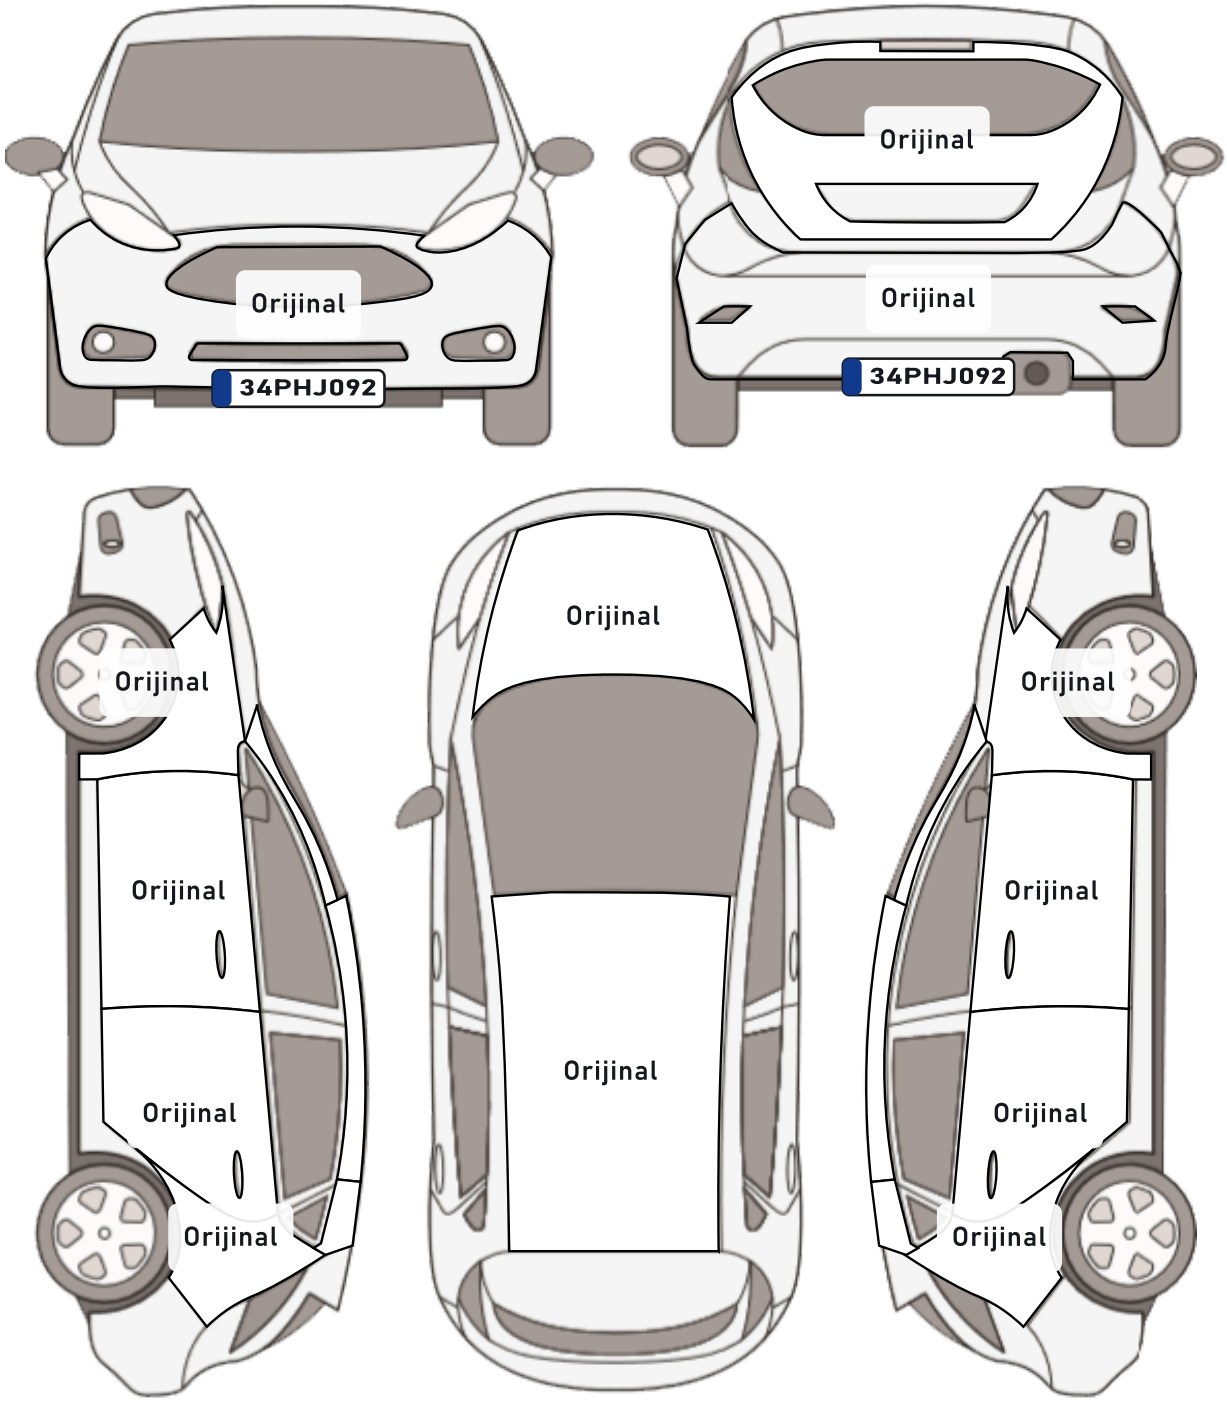
BOYA KAPORTA DIŞ KONTROLLER

■ KAPORTADA BOYA VEYA DEĞİŞEN PARÇA TESPİT EDİLMEDİ

LASTİKLER 2025 YAZLIK
SAĞ ARKA KAPIDA ÇİZİK MEVCUT
