EKSPERTİZ NO	PLAKA	ŞASE NO	TARİH	SAYFA
20261116134606	77AEJ518	KMHM341B7SA113243	16.11.2026 13:46	01 / 13

PLAKA	77AEJ518
MARKA	HYUNDAİ
MODEL	LONİG6
ÜRETİM YILI	2025
ŞASE NO	KMHM341B7SA113243
MOTOR HACMİ	1 cc
MOTOR GÜCÜ	152 hp
VİTES TÜRÜ	Otomatik
YAKIT TÜRÜ	Elektrik
ARAÇ RENGİ	GRİ
GİRİŞ KİLOMETRE	35.216
ÇIKIŞ KİLOMETRE	35.216
GİRİŞ TARİHİ	16.11.2026 13:46
ÇIKIŞ TARİHİ	16.11.2026 15:42

OTOPOINT MOTORLU ARAÇLAR FULL EKSPERTİZ İÇERİĞİ

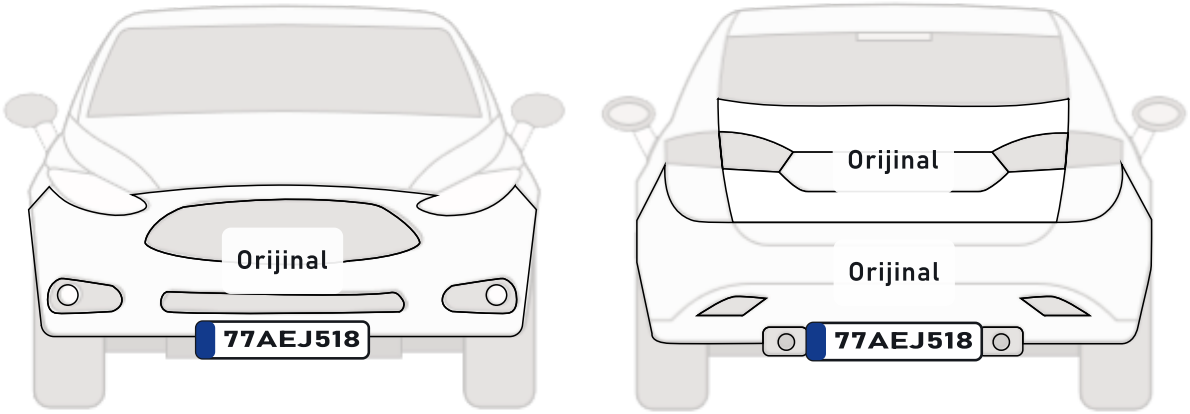
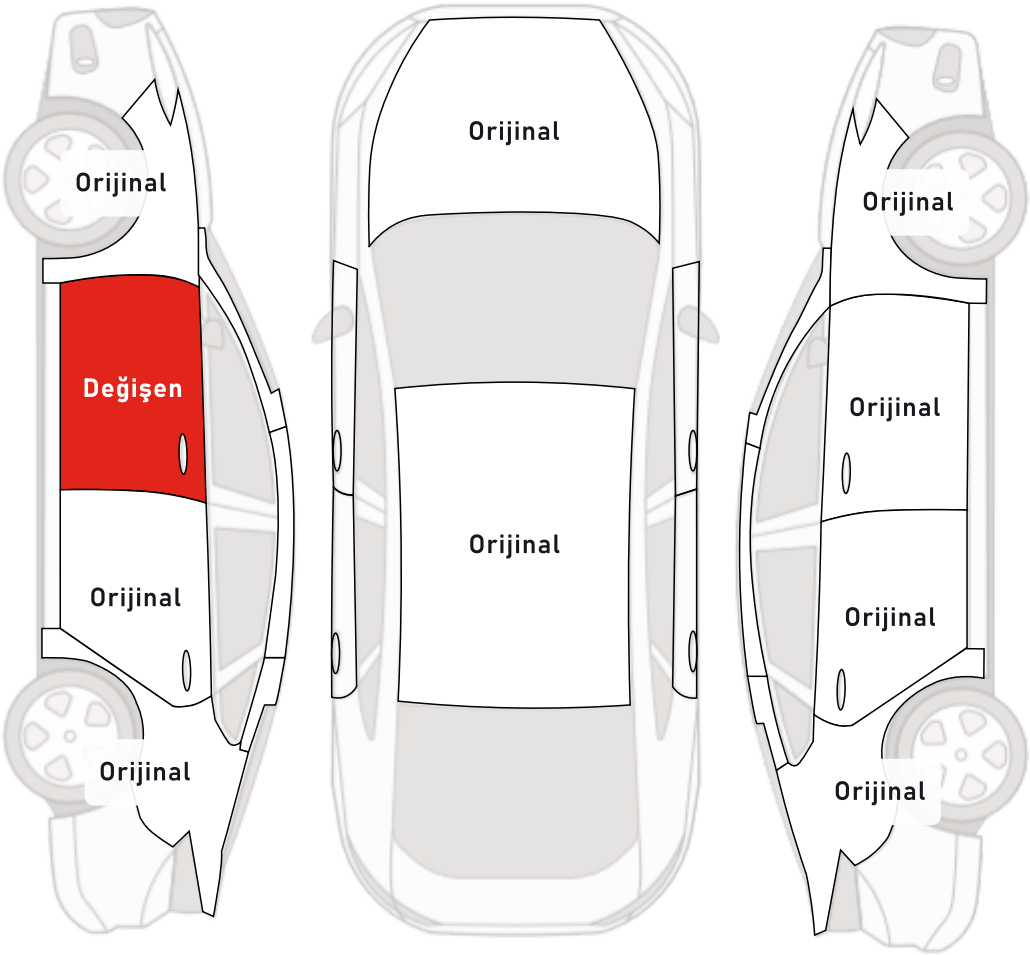
BOYA KAPORTA DIŞ KONTROLLER

Dolu İzleri	Yok
Ezikler ve Çizikler	VAR

Sol Ön Kapı	DEĞİŞEN

LASTİKLER 2025 YAZLIK
SOL ÖN FAR DEĞİŞEN

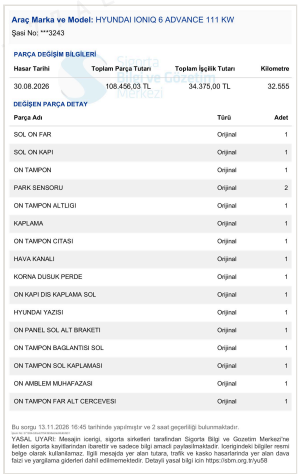
Hasar Kaydı
SBM

Hasar Tarihi	Hasar Nedeni	Hasar Tutarı
30.08.2026	ERP-Çarpisma	142.831,03 TL

Hasar Tarihi	Toplam Parça Tutarı	Toplam İşçilik Tutarı	Kilometre
30.08.2026	108.456,03 TL	34.375,00 TL	32.555
