ANASAYFA
ARAÇ EKSPERTİZ RAPORU

EKSPERTİZ NO	PLAKA	ŞASE NO	TARİH	SAYFA
20261106105655	34PGN857	VYFEDYHT9SJ847893	06.11.2026 10:56	01 / 12

PLAKA	: 34PGN857
MARKA	: FİAT
MODEL	: DOBLO CARGO
ÜRETİM YILI	: 2025
ŞASE NO	: VYFEDYHT9SJ847893
MOTOR HACMİ	: 1499 cc
MOTOR GÜCÜ	: 101 hp
VİTES TÜRÜ	: Manuel
YAKIT TÜRÜ	: Dizel
ARAÇ RENGİ	: BEYAZ
GİRİŞ KİLOMETRE	: 9.779
ÇIKIŞ KİLOMETRE	: 9.779
GİRİŞ TARİHİ	: 06.11.2026 10:56
ÇIKIŞ TARİHİ	: 06.11.2026 14:09

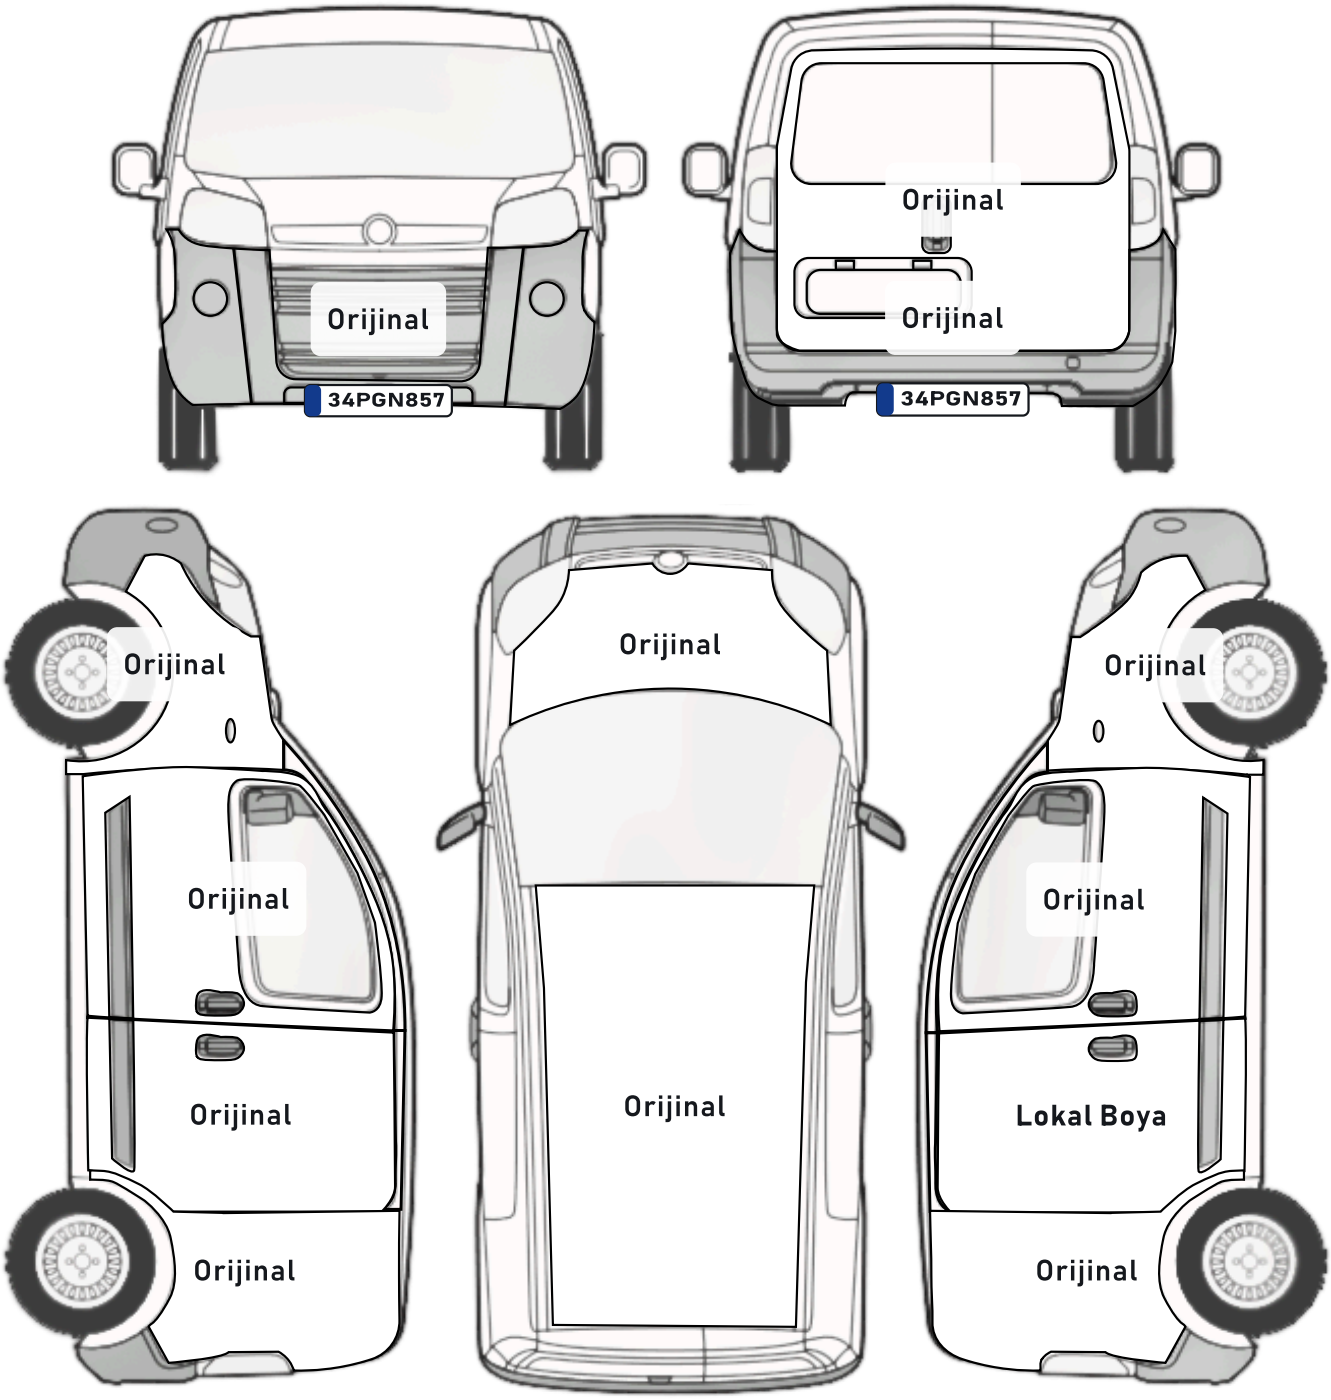
BOYA KAPORTA DIŞ KONTROLLER

Dolu İzleri	Yok
Ezikler ve Çizikler	VAR

Sağ Arka Kapı	LOKAL BOYA
