DYNOBİL®
OTO EKSPERTİZ ÇÖZÜMLERİ

ANASAYFA
ARAÇ EKSPERTİZ RAPORU

EKSPERTİZ NO	PLAKA	ŞASE NO	TARİH	SAYFA
20261111113501	34HSF155	WF0RXXTAXRPM77746	11.11.2026 11:35	01 / 13

PLAKA	: 34HSF155
MARKA	: FORD
MODEL	: TRANSİT CUSTOM
ÜRETİM YILI	: 2023
ŞASE NO	: WF0RXXTAXRPM77746
MOTOR HACMİ	: 1995 cc
MOTOR GÜCÜ	: 135 hp
VİTES TÜRÜ	: Manuel
YAKIT TÜRÜ	: Dizel
ARAÇ RENGİ	: BEYAZ
GİRİŞ KİLOMETRE	: 56.654
ÇIKIŞ KİLOMETRE	: 56.654
GİRİŞ TARİHİ	: 11.11.2026 11:35
ÇIKIŞ TARİHİ	: 11.11.2026 11:58

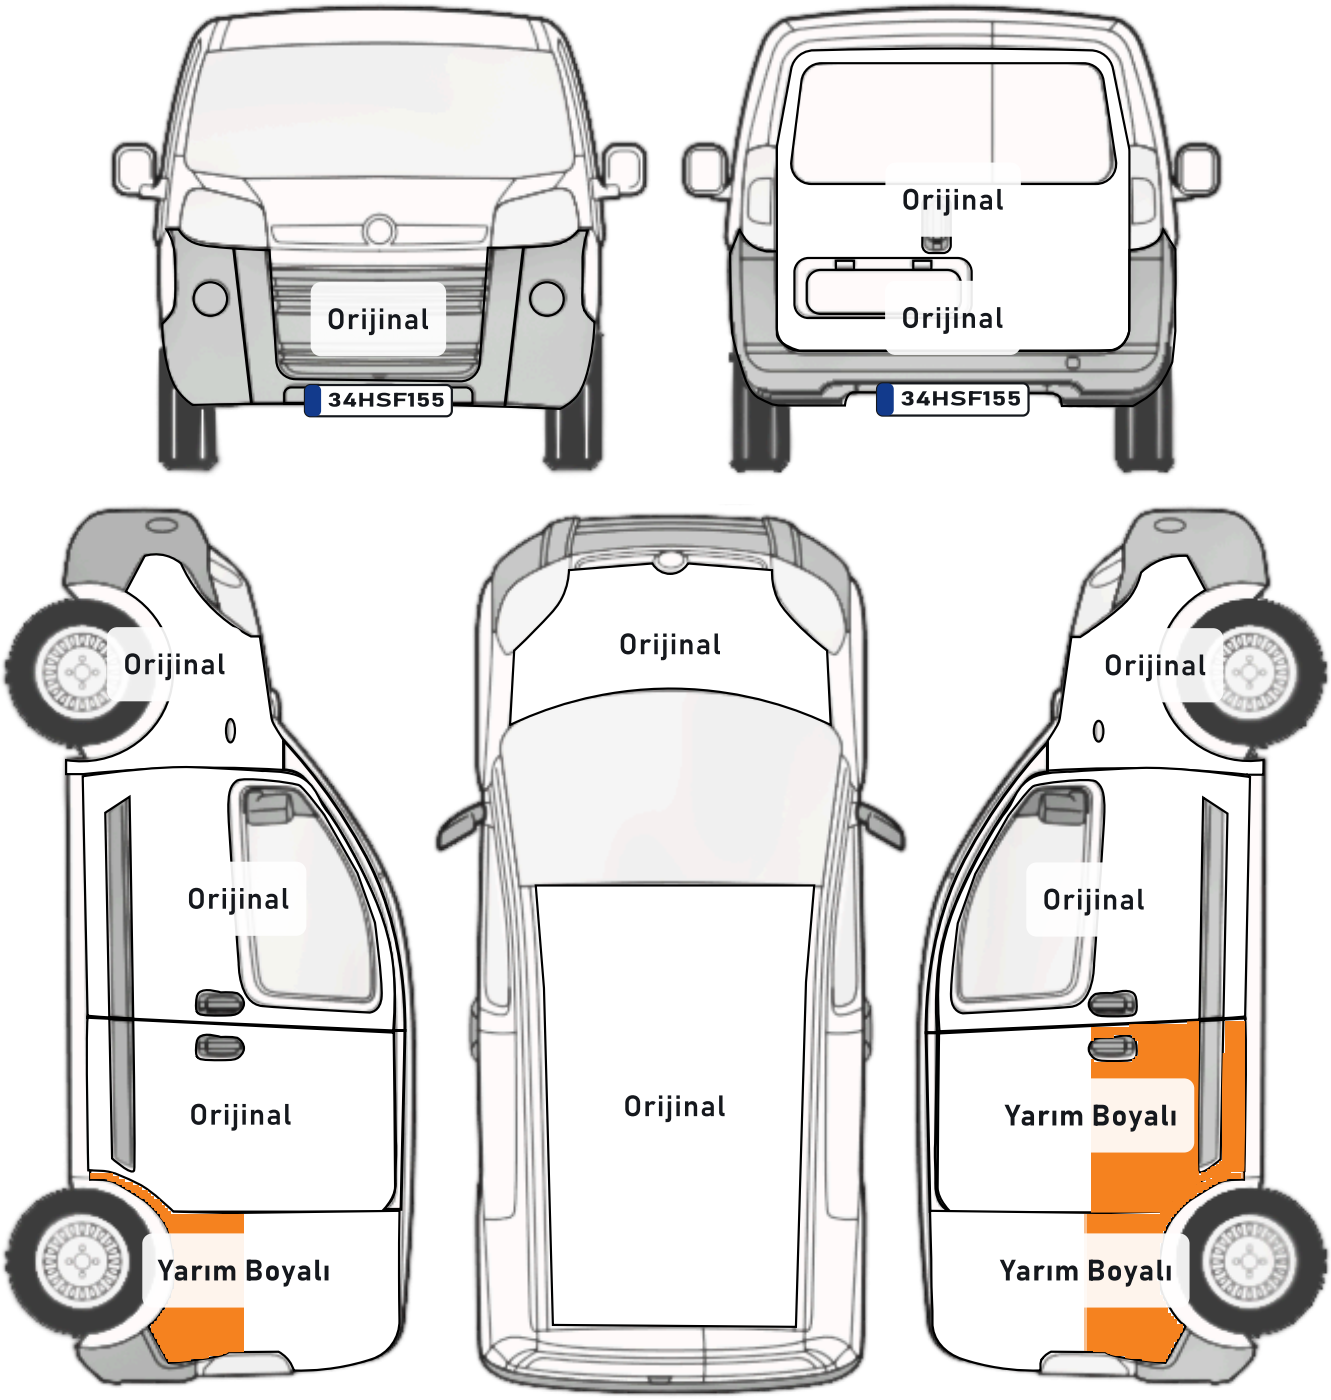
BOYA KAPORTA DIŞ KONTROLLER

Sağ Arka Kapı	YARIM BOYALI	Sol Marşpiyel	BOYALI-İŞLEMLİ
Sol Arka Çamurluk	YARIM BOYALI	Sağ Marşpiyel	BOYALI-İŞLEMLİ
Sağ Arka Çamurluk	YARIM BOYALI

LASTİKLER KIŞLIK 2023 TARİHLİ
SOL ARKA ÇAMURLUK, SAĞ ARKA ÇAMURLUK VE SAĞ ARKA KAPI YARIM BOYA İŞLEMLİ
ARACIN MUHTELİF YERLERİNDE BOYASIZ DÜZELTME MEVCUT
