ANASAYFA
ARAÇ EKSPERTİZ RAPORU

EKSPERTİZ NO	PLAKA	ŞASE NO	TARİH	SAYFA
20261026141652	34GVM603	VR3UDYHZSPJ686228	26.10.2026 14:16	01 / 12

PLAKA	: 34GVM603
MARKA	: PEUGEOT
MODEL	: 2008
ÜRETİM YILI	: 2023
ŞASE NO	: VR3UDYHZSPJ686228
MOTOR HACMİ	: 1499 cc
MOTOR GÜCÜ	: 130 hp
VİTES TÜRÜ	: Otomatik
YAKIT TÜRÜ	: Dizel
ARAÇ RENGİ	: TURUNCU
GİRİŞ KİLOMETRE	: 59.803
ÇIKIŞ KİLOMETRE	: 59.803
GİRİŞ TARİHİ	: 26.10.2026 14:16
ÇIKIŞ TARİHİ	: 26.10.2026 14:29

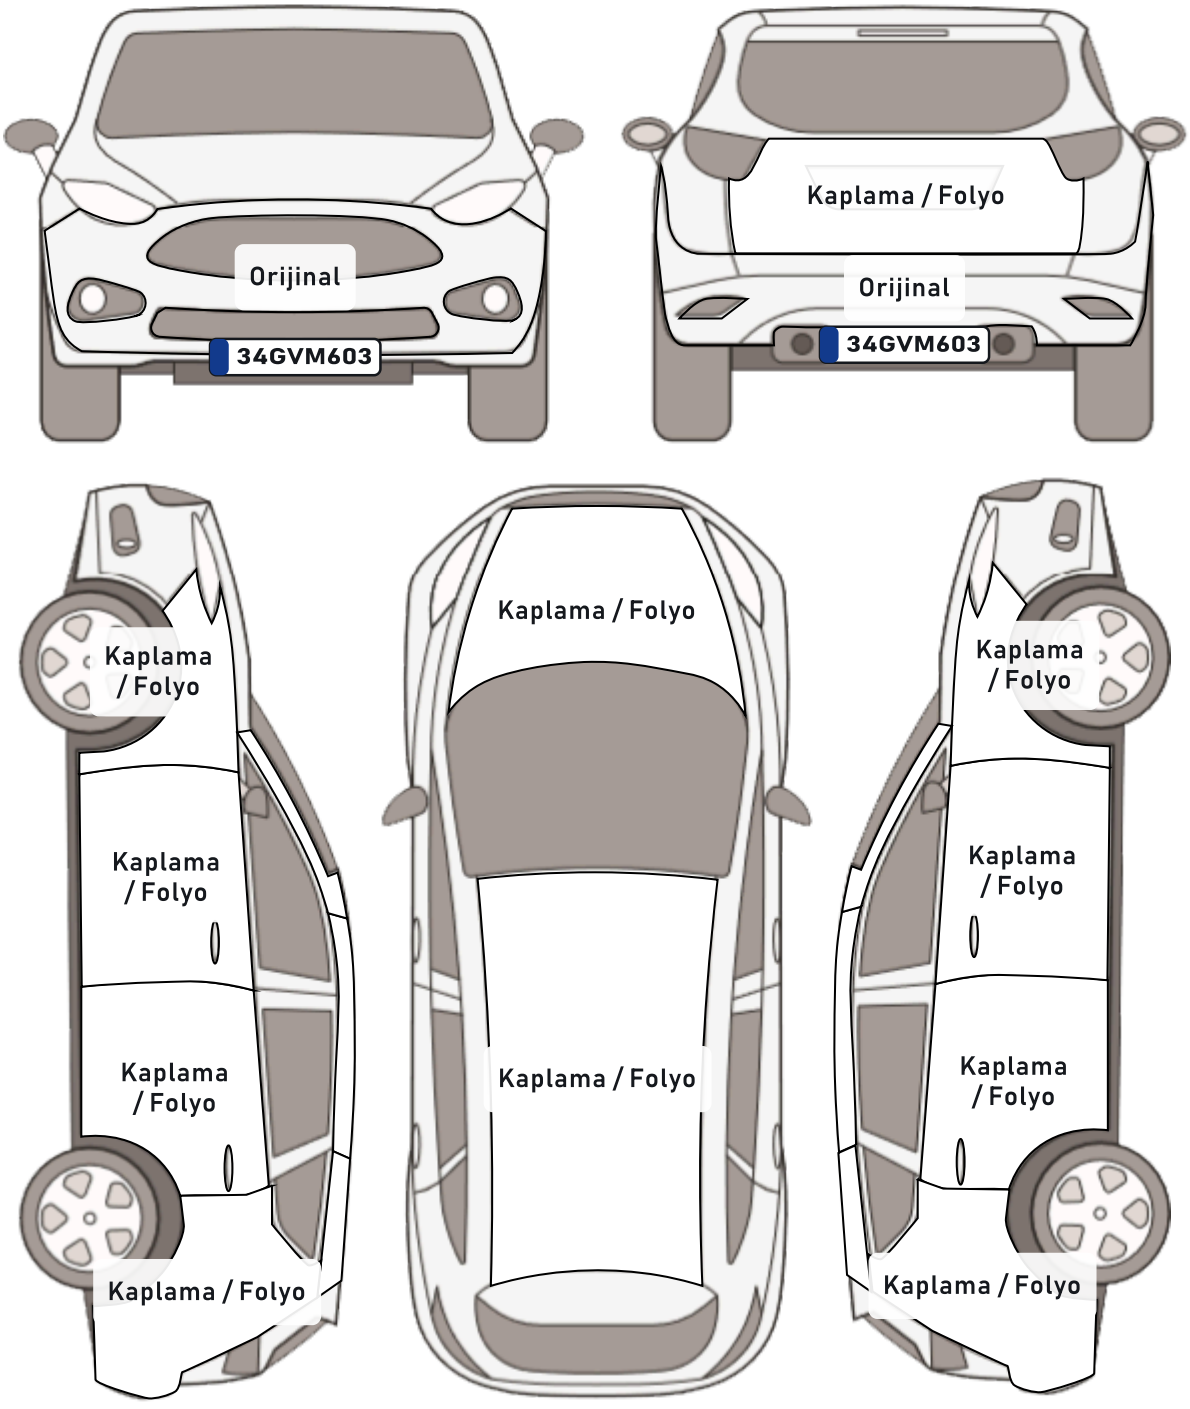
BOYA KAPORTA DIŞ KONTROLLER

Ön Panel	ORİJİNAL	Arka Panel	ORİJİNAL
Ön Tampon Demiri	ORİJİNAL	Arka Tampon Demiri	ORİJİNAL
Ön Kaput	KAPLAMA / FOLYO	Bagaj Kapağı	KAPLAMA / FOLYO
Sol Ön Çamurluk	KAPLAMA / FOLYO	Sağ Ön Çamurluk	KAPLAMA / FOLYO
Sol Ön Kapı	KAPLAMA / FOLYO	Sağ Ön Kapı	KAPLAMA / FOLYO
Sol Arka Kapı	KAPLAMA / FOLYO	Sağ Arka Kapı	KAPLAMA / FOLYO
Sol Arka Çamurluk	KAPLAMA / FOLYO	Sağ Arka Çamurluk	KAPLAMA / FOLYO
Sol Marşpiyel	ORİJİNAL	Sağ Marşpiyel	ORİJİNAL
Tavan	KAPLAMA / FOLYO

Dolu İzleri	Yok
Ezikler ve Çizikler	VAR

KAPORTADA BOYA VEYA DEĞİŞEN PARÇA TESPİT EDİLMEDİ

Araçta komple kaplama var kaplamada yırtıklar var
aracın muhtelif yerlerinde boyasız düzeltme mevcut
