ANASAYFA
ARAÇ EKSPERTİZ RAPORU

EKSPERTİZ NO	PLAKA	ŞASE NO	TARİH	SAYFA
20261030101532	34PKC481	VF1RJA00476368522	30.10.2026 10:15	01 / 12

PLAKA	: 34PKC481
MARKA	: RENAULT
MODEL	: CLİO
ÜRETİM YILI	: 2026
ŞASE NO	: VF1RJA00476368522
MOTOR HACMİ	: 999 cc
MOTOR GÜCÜ	: 90 hp
VİTES TÜRÜ	: Otomatik
YAKIT TÜRÜ	: Benzin
ARAÇ RENGİ	: GRİ
GİRİŞ KİLOMETRE	: 23.547
ÇIKIŞ KİLOMETRE	: 23.547
GİRİŞ TARİHİ	: 30.10.2026 10:15
ÇIKIŞ TARİHİ	: 30.10.2026 10:41

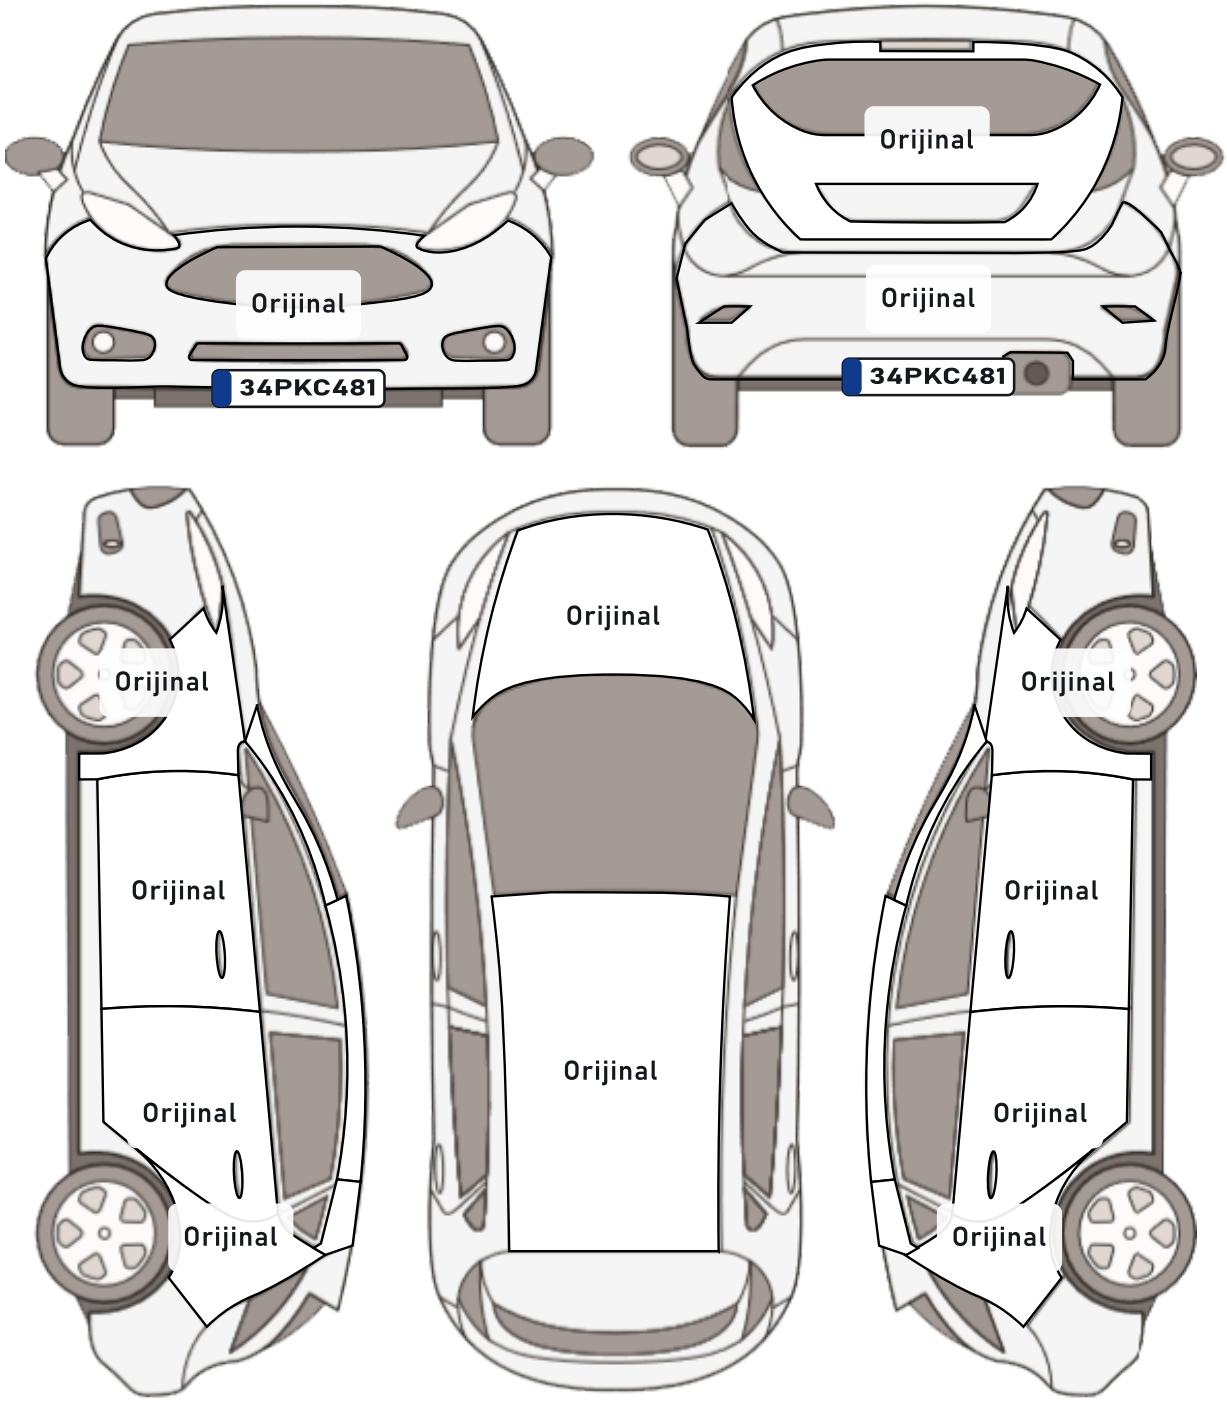
BOYA KAPORTA DIŞ KONTROLLER

Dolu İzleri	Yok
Ezikler ve Çizikler	VAR

KAPORTADA BOYA VEYA DEĞİŞEN PARÇA TESPİT EDİLMEDİ

aracın muhtelif yerlerinde boyasız düzeltme mevcut
