ANASAYFA
ARAÇ EKSPERTİZ RAPORU

EKSPERTİZ NO	PLAKA	ŞASE NO	TARİH	SAYFA
20261027145343	34MZL469	WF02N1ER82SJ59330	27.10.2026 14:53	01 / 13

PLAKA	: 34MZL469
MARKA	: FORD
MODEL	: TOURNEO COURİER
ÜRETİM YILI	: 2025
ŞASE NO	: WF02N1ER82SJ59330
MOTOR HACMİ	: 1498 cc
MOTOR GÜCÜ	: 134 hp
VİTES TÜRÜ	: Manuel
YAKIT TÜRÜ	: Dizel
ARAÇ RENGİ	: BEYAZ
GİRİŞ KİLOMETRE	: 59.586
ÇIKIŞ KİLOMETRE	: 59.586
GİRİŞ TARİHİ	: 27.10.2026 14:53
ÇIKIŞ TARİHİ	: 27.10.2026 15:48

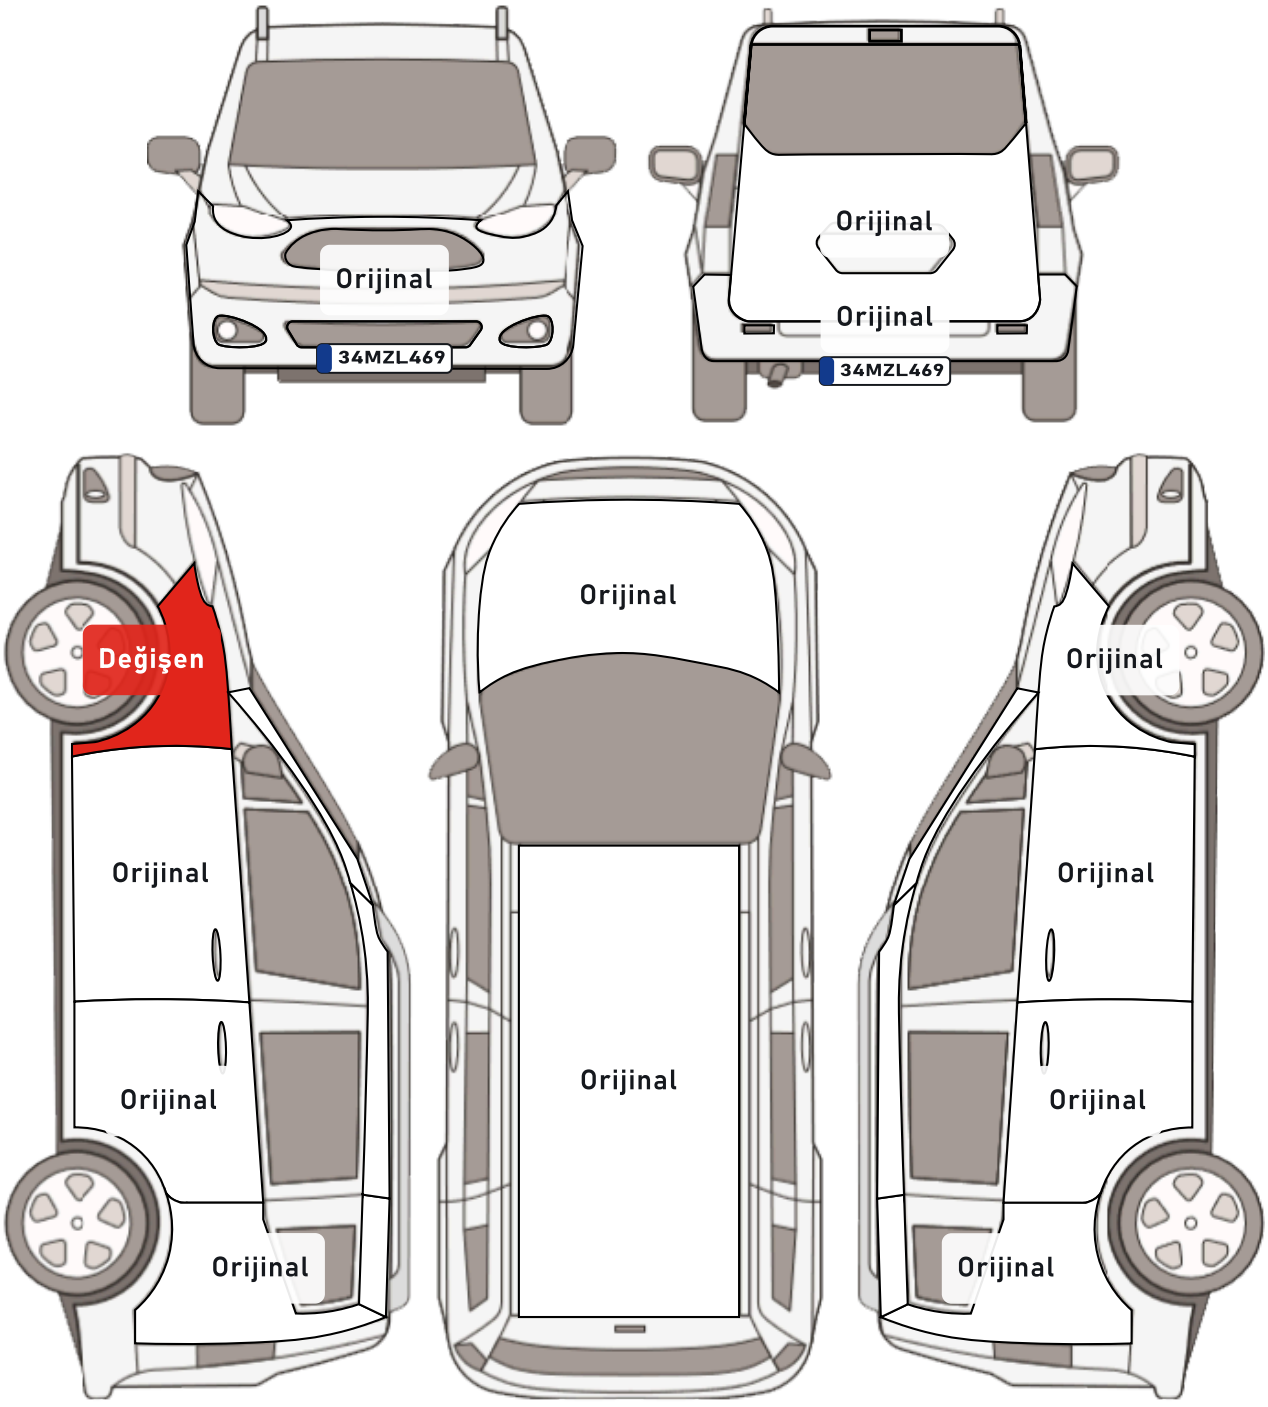
BOYA KAPORTA DIŞ KONTROLLER

Dolu İzleri	Yok
Ezikler ve Çizikler	VAR

Sol Ön Çamurluk	DEĞİŞEN

SOL ÖN FAR DEĞİŞEN
