# ANASAYFA
ARAÇ EKSPERTİZ RAPORU

| EKSPERTİZ NO | PLAKA | ŞASE NO | TARİH | SAYFA |
| 20261023151938 | 34FSS406 | WVWZZZ3CZNE084577 | 23.10.2026 15:19 | 01 / 12 |

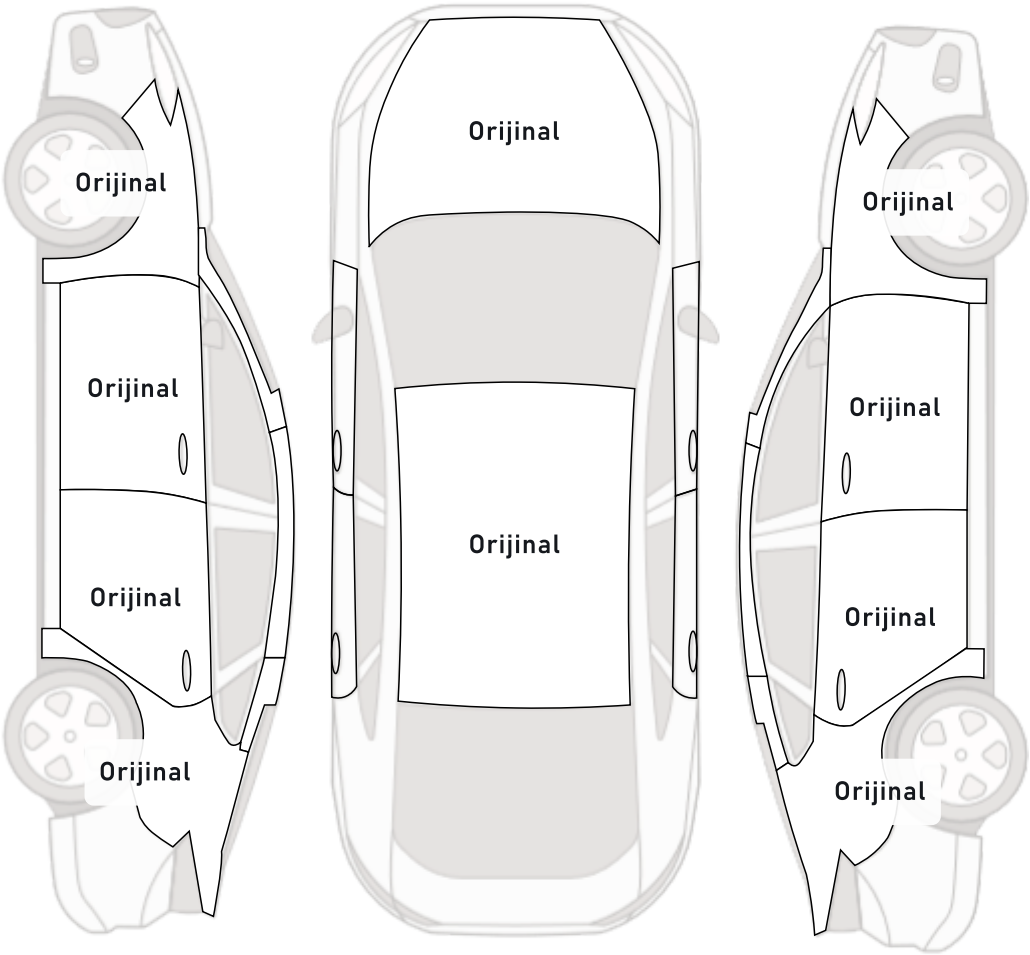
## BOYA KAPORTA DIŞ KONTROLLER

| Ezikler ve Çizikler | VAR |

ARACIN MUHTELİF YERLERİNDE BOYASIZ DÜZELTME MEVCUT
