ANASAYFA
ARAÇ EKSPERTİZ RAPORU

EKSPERTİZ NO	PLAKA	ŞASE NO	TARİH	SAYFA
20261003144540	34PPR561	VYFEDYHZ9TJ638370	03.10.2026 14:45	01 / 12

PLAKA	34PPR561
MARKA	FİAT
MODEL	DOBLO COMBİ
ÜRETİM YILI	2026
ŞASE NO	VYFEDYHZ9TJ638370
MOTOR HACMİ	1499 cc
MOTOR GÜCÜ	174 hp
VİTES TÜRÜ	Otomatik
YAKIT TÜRÜ	Dizel
ARAÇ RENGİ	GRİ
GİRİŞ KİLOMETRE	5.774
ÇIKIŞ KİLOMETRE	5.774
GİRİŞ TARİHİ	03.10.2026 14:45
ÇIKIŞ TARİHİ	03.10.2026 15:13

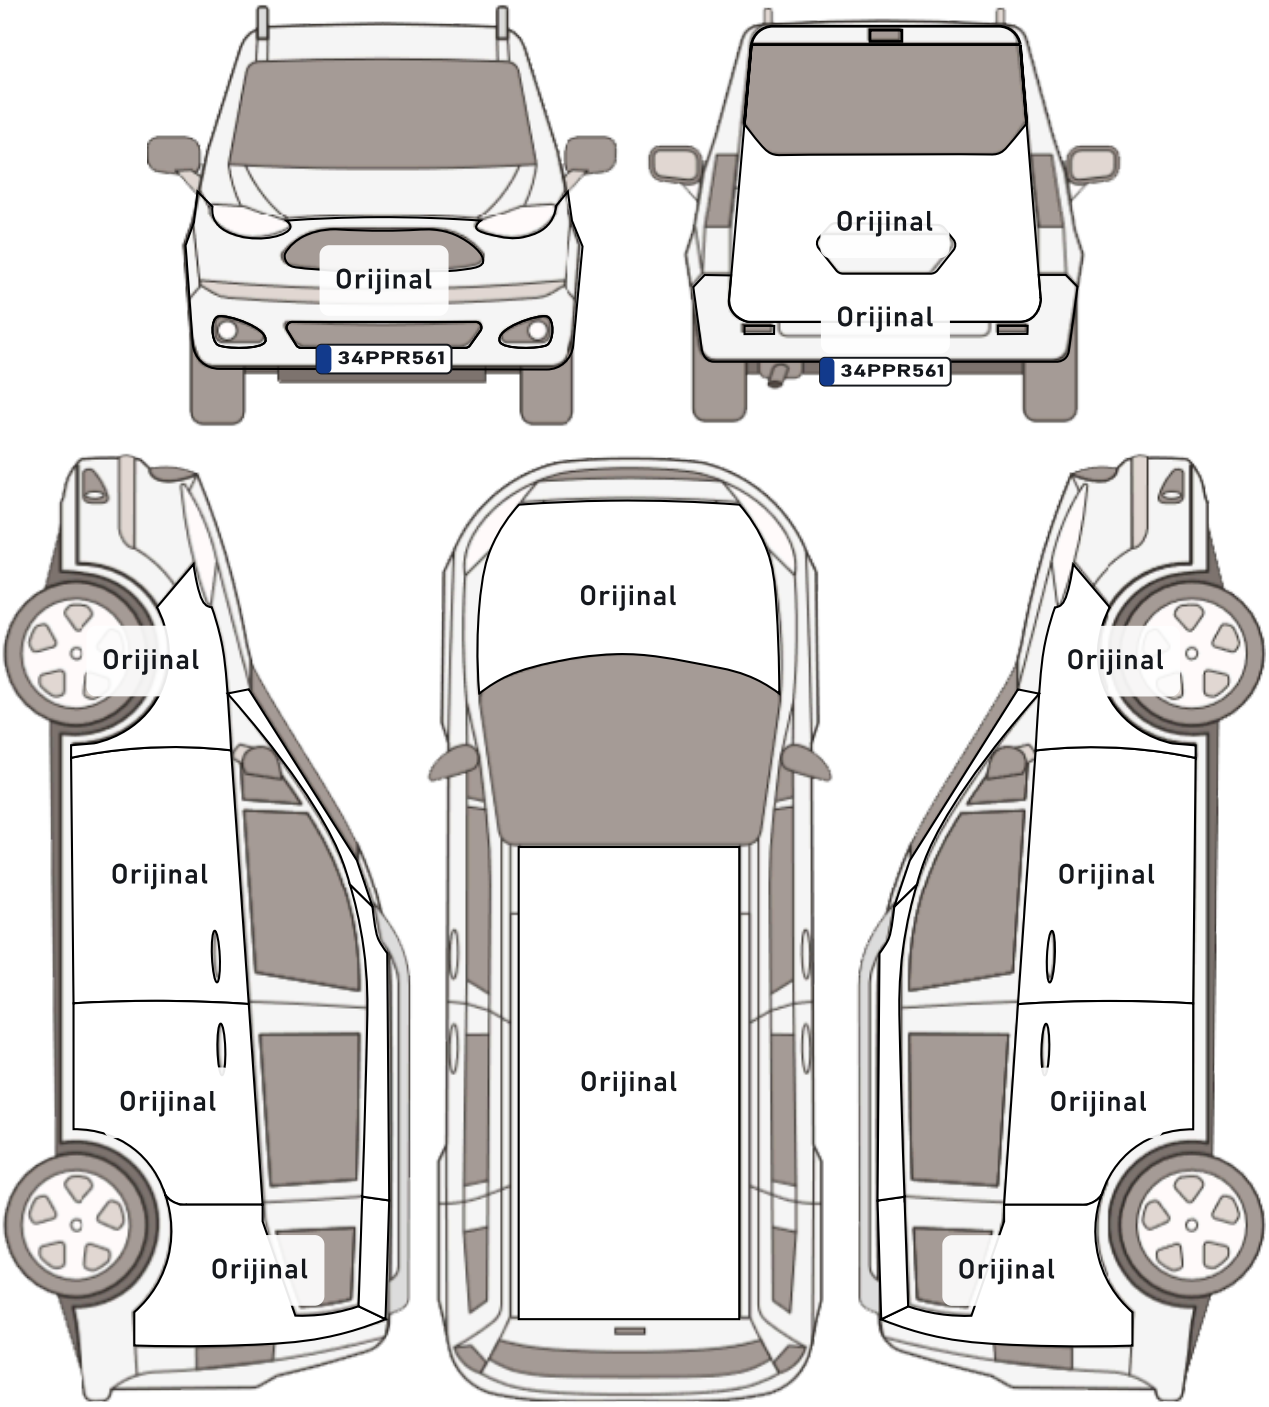
BOYA KAPORTA DIŞ KONTROLLER

Dolu İzleri	Yok
Ezikler ve Çizikler	VAR

KAPORTADA BOYA VEYA DEĞİŞEN PARÇA TESPİT EDİLMEDİ
