| EKSPERTİZ NO | PLAKA | ŞASE NO | TARİH | SAYFA |
|---|---|---|---|---|
| 20261023150358 | 34PNK684 | YV1UZM1V4T1449392 | 23.10.2026 15:03 | 01 / 12 |

| MARKA | : VOLVO |
| MODEL | : XC60 |

# BOYA KAPORTA RAPORU

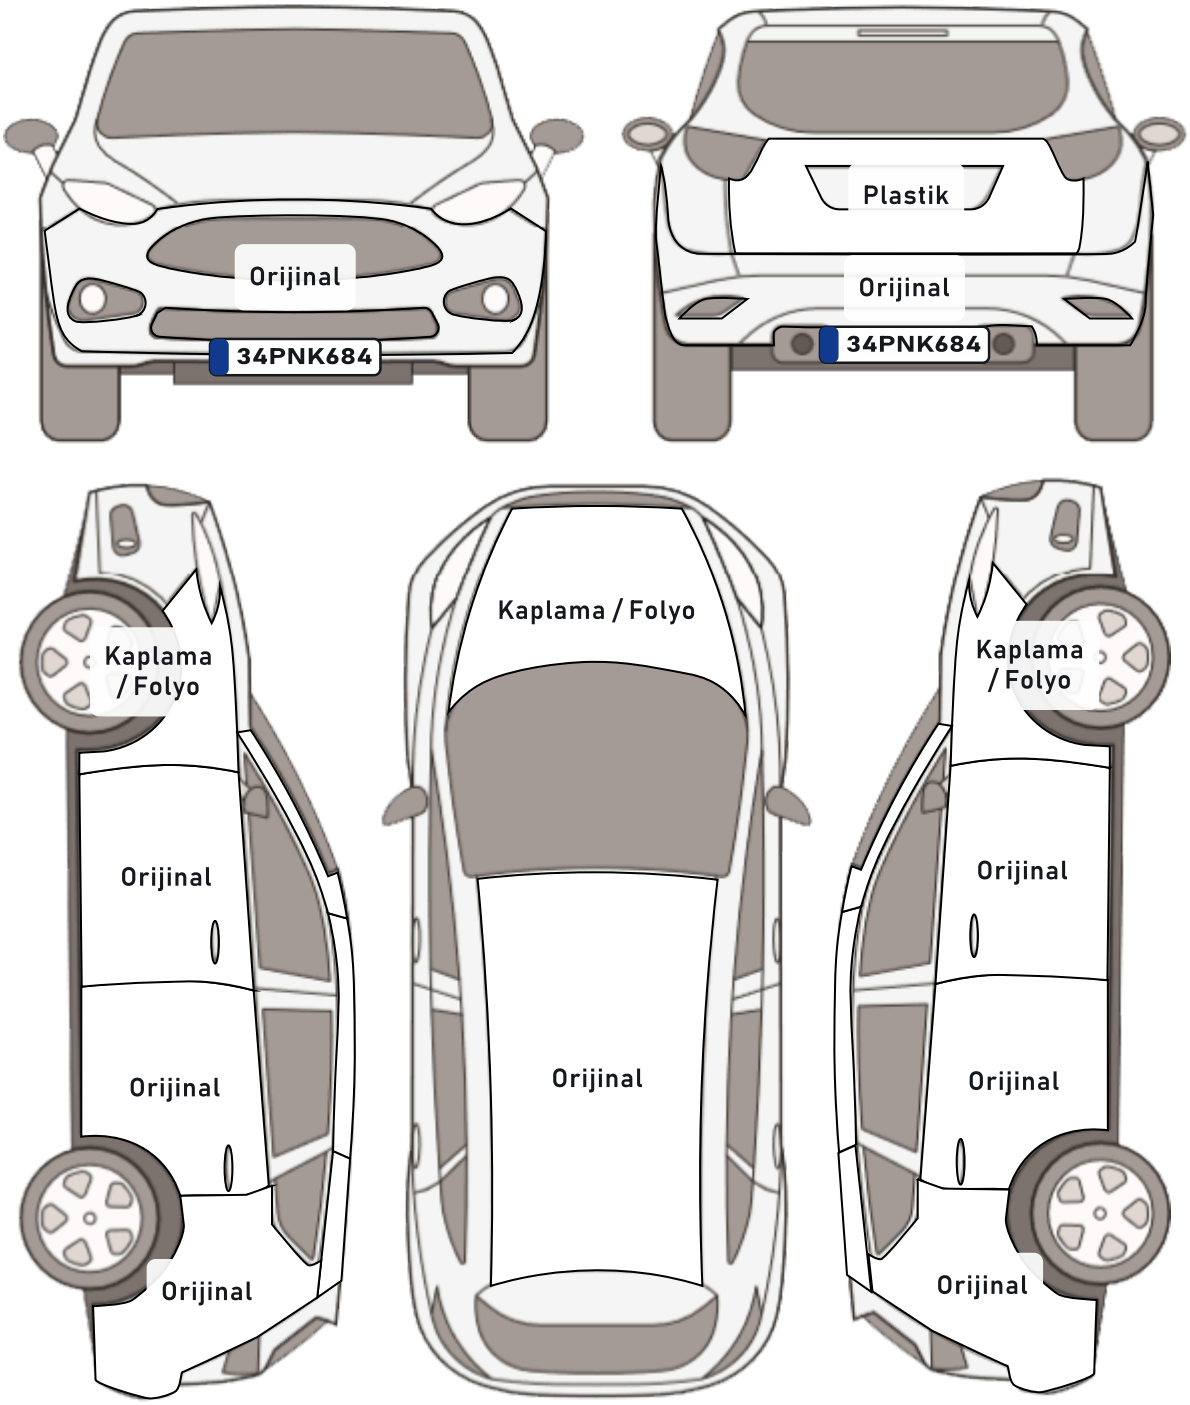
| Ön Kaput | KAPLAMA / FOLYO | Bagaj Kapağı | PLASTİK |
| Sol Ön Çamurluk | KAPLAMA / FOLYO | Sağ Ön Çamurluk | KAPLAMA / FOLYO |

| Ezikler ve Çizikler | VAR |

KAPORTADA BOYA VEYA DEĞİŞEN PARÇA TESPİT EDİLMEDİ

LASTİKLER 2025 YAZLIK
ARKA BAGAJ KAPAĞI AYAR YAPILMIŞ
ARACIN MUHTELİF YERLERİNDE BOYASIZ DÜZELTME MEVCUT
