EKSPERTİZ NO	PLAKA	ŞASE NO	TARİH	SAYFA
20261111133518	16BYE552	NM435600006Z92022	11.11.2026 13:35	01 / 12

OTOPOINT MOTORLU ARAÇLAR FULL EKSPERTİZ İÇERİĞİ

TARİH / SAAT	11.11.2026 13:35 – 11.11.2026 14:47	BAYİ NO	16-14	ŞASİ NO	NM435600006Z92022	●	OTOPOINT MOTORLU ARAÇLAR FULL EKSPERTİZ KAPORTA PAKETİ
EKSPERTİZ NO	20261111133518	MARKA	FİAT	MODEL	EGEA / 2023

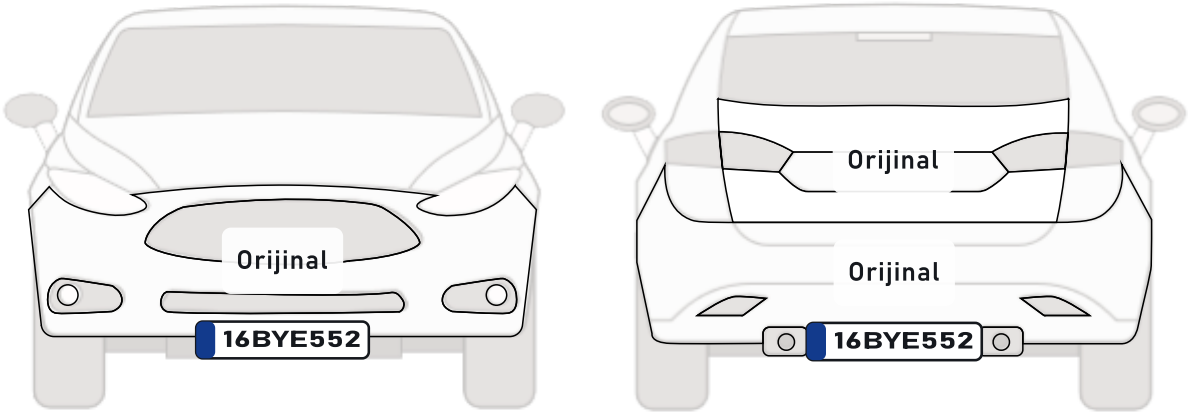
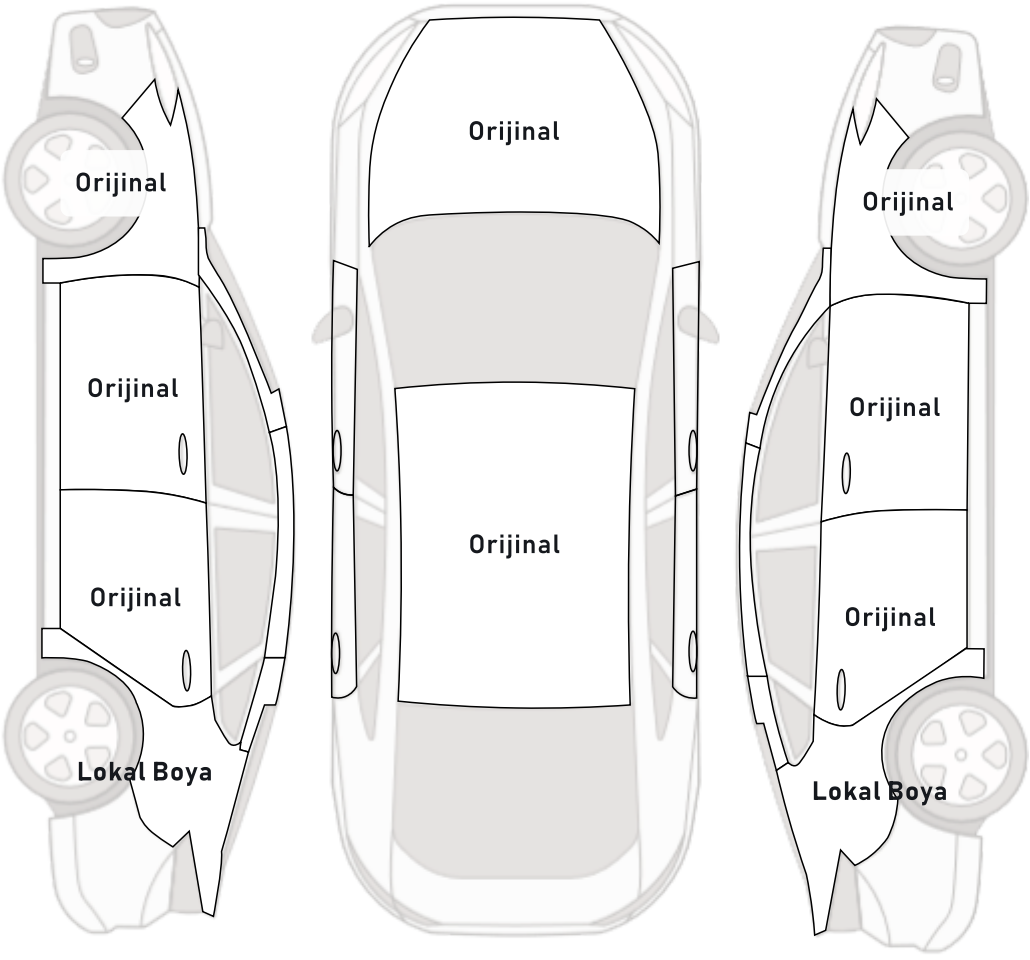
BOYA KAPORTA DIŞ KONTROLLER

Sol Arka Çamurluk	LOKAL BOYA	Sol Marşpiyel	LOKAL BOYA
Sağ Arka Çamurluk	LOKAL BOYA	Sağ Marşpiyel	YARIM BOYALI

ARKA ÇAMURLUKLAR LOKAL BOYA İŞLEMLİ
SOL ARKA ÇAMURLUK İÇİ BOYALI
ARACIN MUHTELİF YERLERİNDE BOYASIZ DÜZELTME MEVCUT
Lastikler yazlık 2025
