ANASAYFA
ARAÇ EKSPERTİZ RAPORU

EKSPERTİZ NO	PLAKA	ŞASE NO	TARİH	SAYFA
20261009140444	77AEL484	NLHBL51G3TZ758091	09.10.2026 14:04	01 / 12

OTOPOINT MOTORLU ARAÇLAR FULL EKSPERTİZ İÇERİĞİ

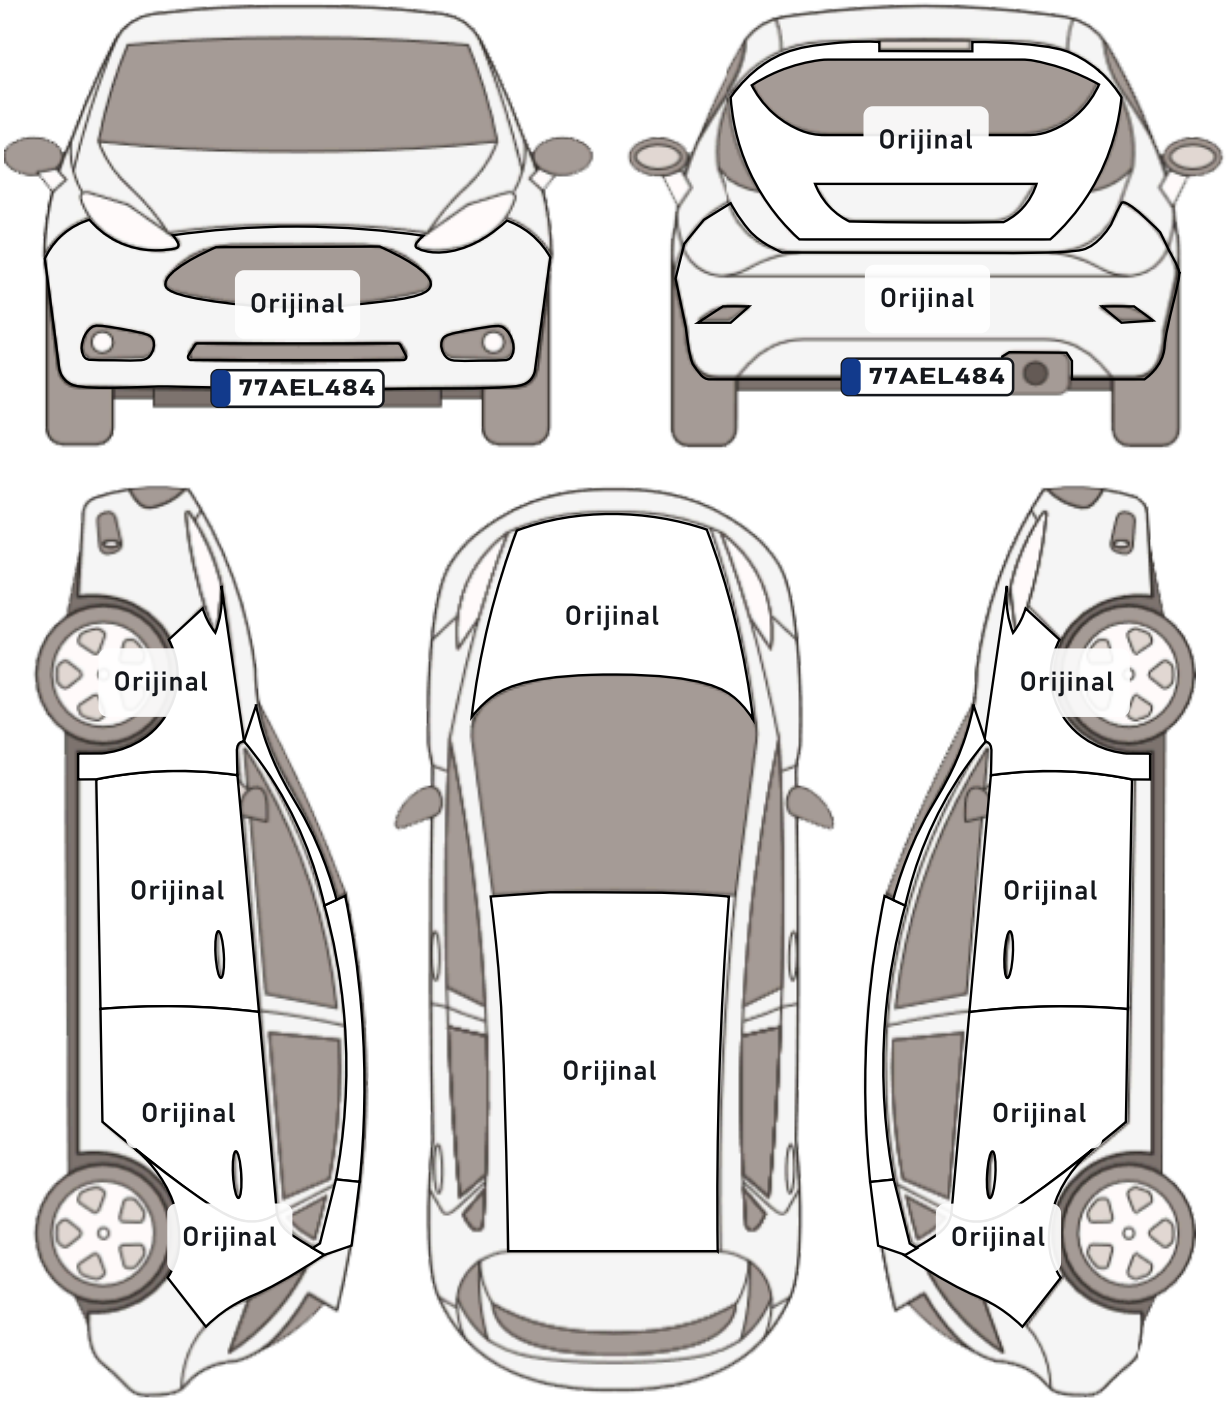
BOYA KAPORTA DIŞ KONTROLLER

KAPORTADA BOYA VEYA DEĞİŞEN PARÇA TESPİT EDİLMEDİ
