EKSPERTİZ NO	PLAKA	ŞASE NO	TARİH	SAYFA
20261110163402	16KN661	W1N4M8HB8SW433469	10.11.2026 16:34	01 / 12

PLAKA	: 16KN661
MARKA	: MERCEDES BENZ
MODEL	: GLB 200
ÜRETİM YILI	: 2025
ŞASE NO	: W1N4M8HB8SW433469
MOTOR HACMİ	: 1332 cc
MOTOR GÜCÜ	: 161 hp
VİTES TÜRÜ	: Otomatik
YAKIT TÜRÜ	: Benzin-Elektrik
ARAÇ RENGİ	: GRİ
GİRİŞ KİLOMETRE	: 51.976
ÇIKIŞ KİLOMETRE	: 51.976
GİRİŞ TARİHİ	: 10.11.2026 16:34
ÇIKIŞ TARİHİ	: 10.11.2026 17:45

BOYA KAPORTA RAPORU

TARİH / SAAT	10.11.2026 16:34 – 10.11.2026 17:45	BAYİ NO	16-14	ŞASİ NO	W1N4M8HB8SW433469	●	OTOPOINT MOTORLU ARAÇLAR FULL EKSPERTİZ KAPORTA PAKETİ
EKSPERTİZ NO	20261110163402	MARKA	MERCEDES BENZ	MODEL	GLB 200 / 2025

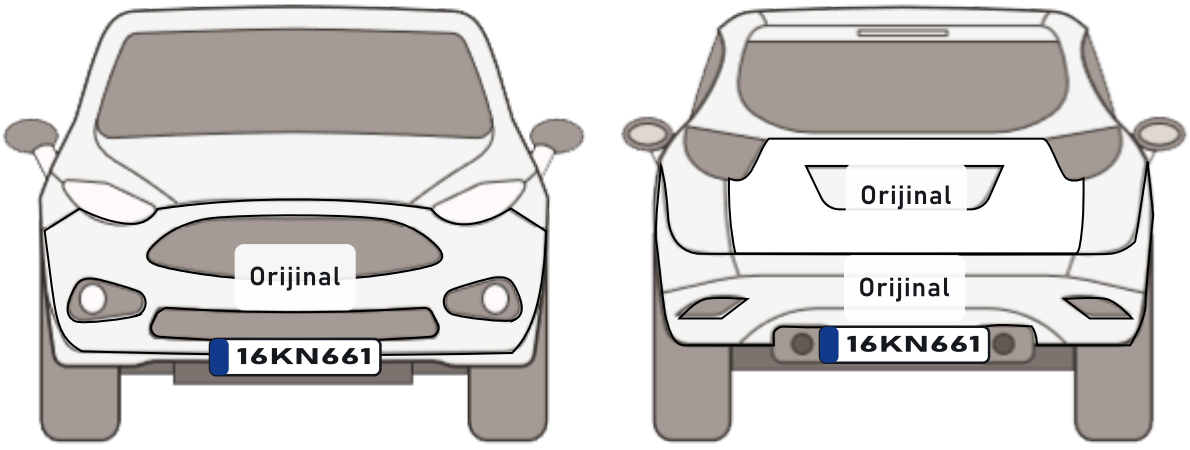
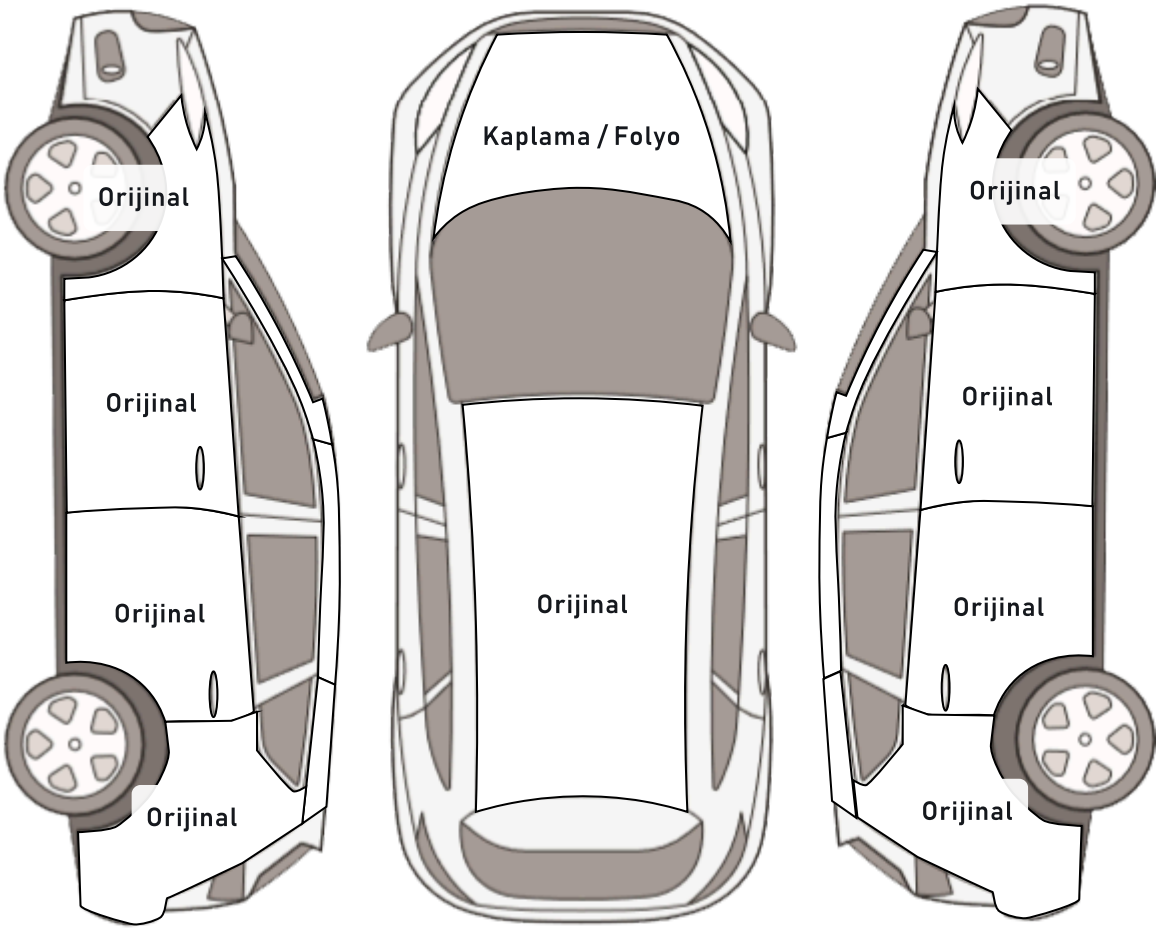
BOYA KAPORTA DIŞ KONTROLLER

Ön Panel	ORİJİNAL	Arka Panel	ORİJİNAL
Ön Tampon Demiri	ORİJİNAL	Arka Tampon Demiri	ORİJİNAL
Ön Kaput	KAPLAMA / FOLYO	Bagaj Kapağı	ORİJİNAL
Sol Ön Çamurluk	ORİJİNAL	Sağ Ön Çamurluk	ORİJİNAL
Sol Ön Kapı	ORİJİNAL	Sağ Ön Kapı	ORİJİNAL
Sol Arka Kapı	ORİJİNAL	Sağ Arka Kapı	ORİJİNAL
Sol Arka Çamurluk	ORİJİNAL	Sağ Arka Çamurluk	ORİJİNAL
Sol Marşpiyel	ORİJİNAL	Sağ Marşpiyel	ORİJİNAL
Tavan	ORİJİNAL

Dolu İzleri	Yok
Ezikler ve Çizikler	VAR

KAPORTADA BOYA VEYA DEĞİŞEN PARÇA TESPİT EDİLMEDİ
