EKSPERTİZ NO	PLAKA	ŞASE NO	TARİH	SAYFA
20261024132358	34PMF720	VF1RJA00276411805	24.10.2026 13:23	01 / 12

PLAKA	: 34PMF720
MARKA	: RENAULT
MODEL	: CLIO
ÜRETİM YILI	: 2026
ŞASE NO	: VF1RJA00276411805
MOTOR HACMİ	: 999 cc
MOTOR GÜCÜ	: 122 hp
VİTES TÜRÜ	: Otomatik
YAKIT TÜRÜ	: Benzin
ARAÇ RENGİ	: BEYAZ
GİRİŞ KİLOMETRE	: 29.487
ÇIKIŞ KİLOMETRE	: 29.487
GİRİŞ TARİHİ	: 24.10.2026 13:23
ÇIKIŞ TARİHİ	: 24.10.2026 13:33

OTOPOINT MOTORLU ARAÇLAR FULL EKSPERTİZ İÇERİĞİ

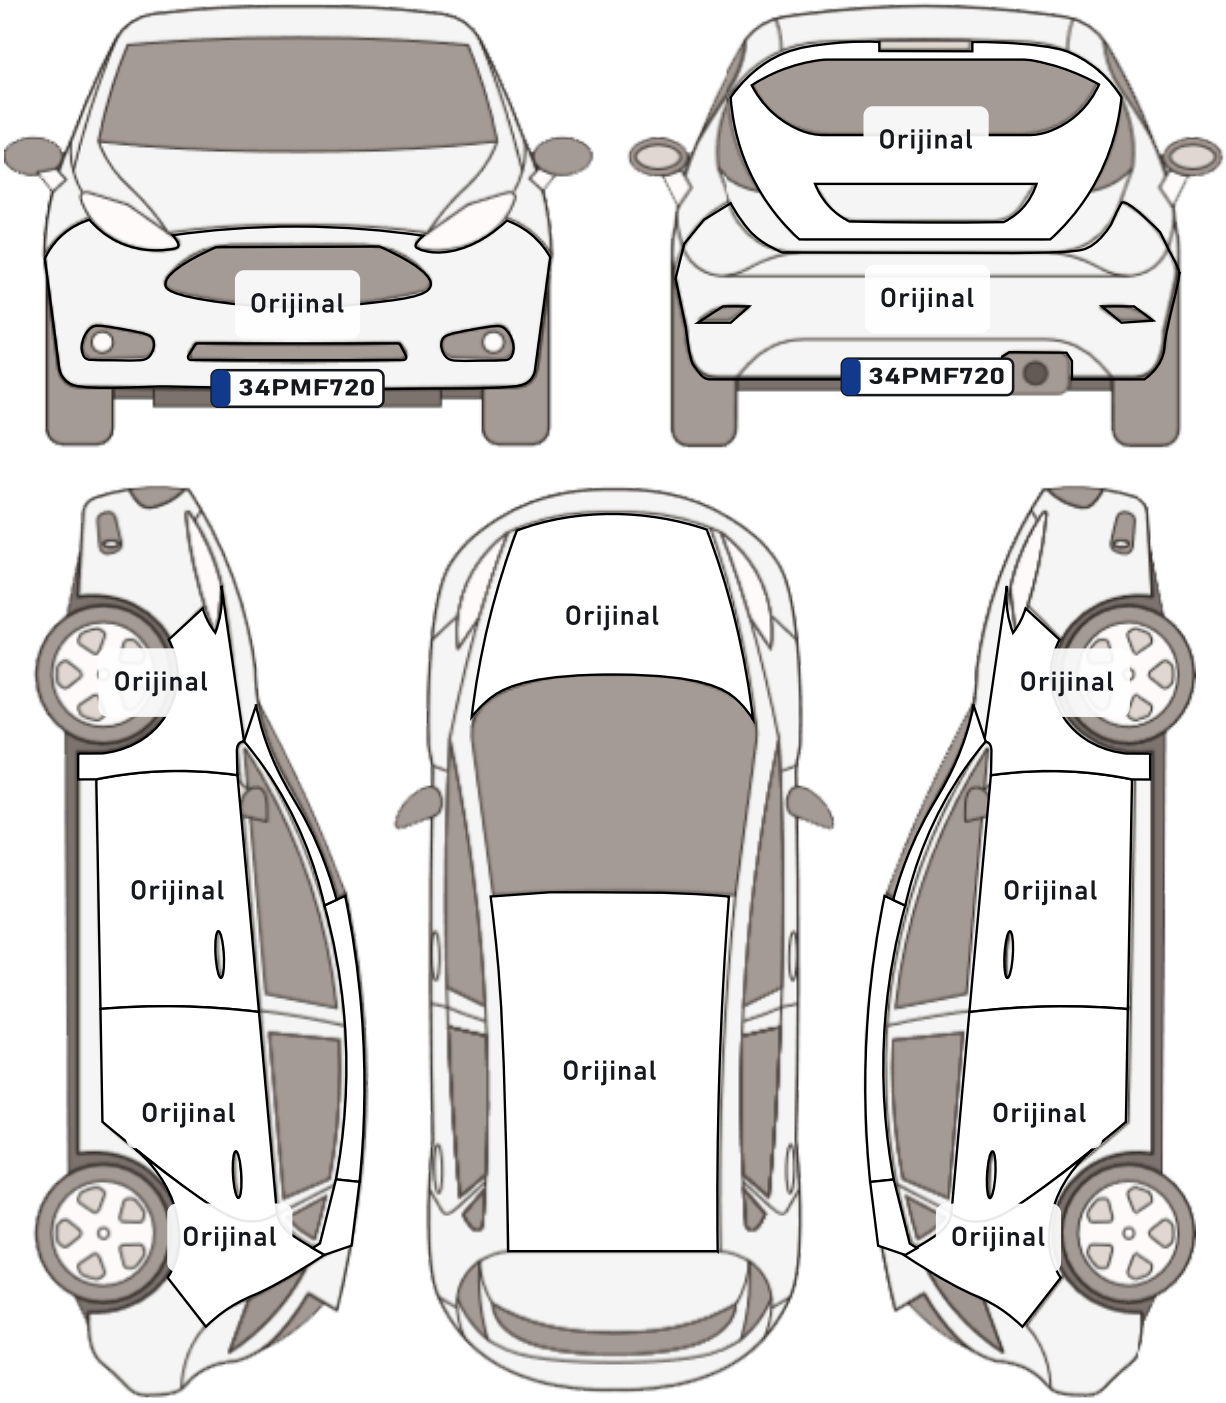
BOYA KAPORTA DIŞ KONTROLLER

Dolu İzleri	Yok
Ezikler ve Çizikler	VAR

KAPORTADA BOYA VEYA DEĞİŞEN PARÇA TESPİT EDİLMEDİ

ARACIN MUHTELİF YERLERİNDE BOYASIZ DÜZELTME MEVCUT
