EKSPERTİZ NO	PLAKA	ŞASE NO	TARİH	SAYFA
20261112151924	34PKL025	VF1RJA00176368574	12.11.2026 15:19	01 / 12

PLAKA	: 34PKL025
MARKA	: RENAULT
MODEL	: CLİO
ÜRETİM YILI	: 2026
ŞASE NO	: VF1RJA00176368574
MOTOR HACMİ	: 999 cc
MOTOR GÜCÜ	: 91 hp
VİTES TÜRÜ	: Otomatik
YAKIT TÜRÜ	: Benzin
ARAÇ RENGİ	: GRİ
GİRİŞ KİLOMETRE	: 26.853
ÇIKIŞ KİLOMETRE	: 26.853
GİRİŞ TARİHİ	: 12.11.2026 15:19
ÇIKIŞ TARİHİ	: 12.11.2026 15:46

OTOPOINT MOTORLU ARAÇLAR FULL EKSPERTİZ İÇERİĞİ

BOYA KAPORTA RAPORU

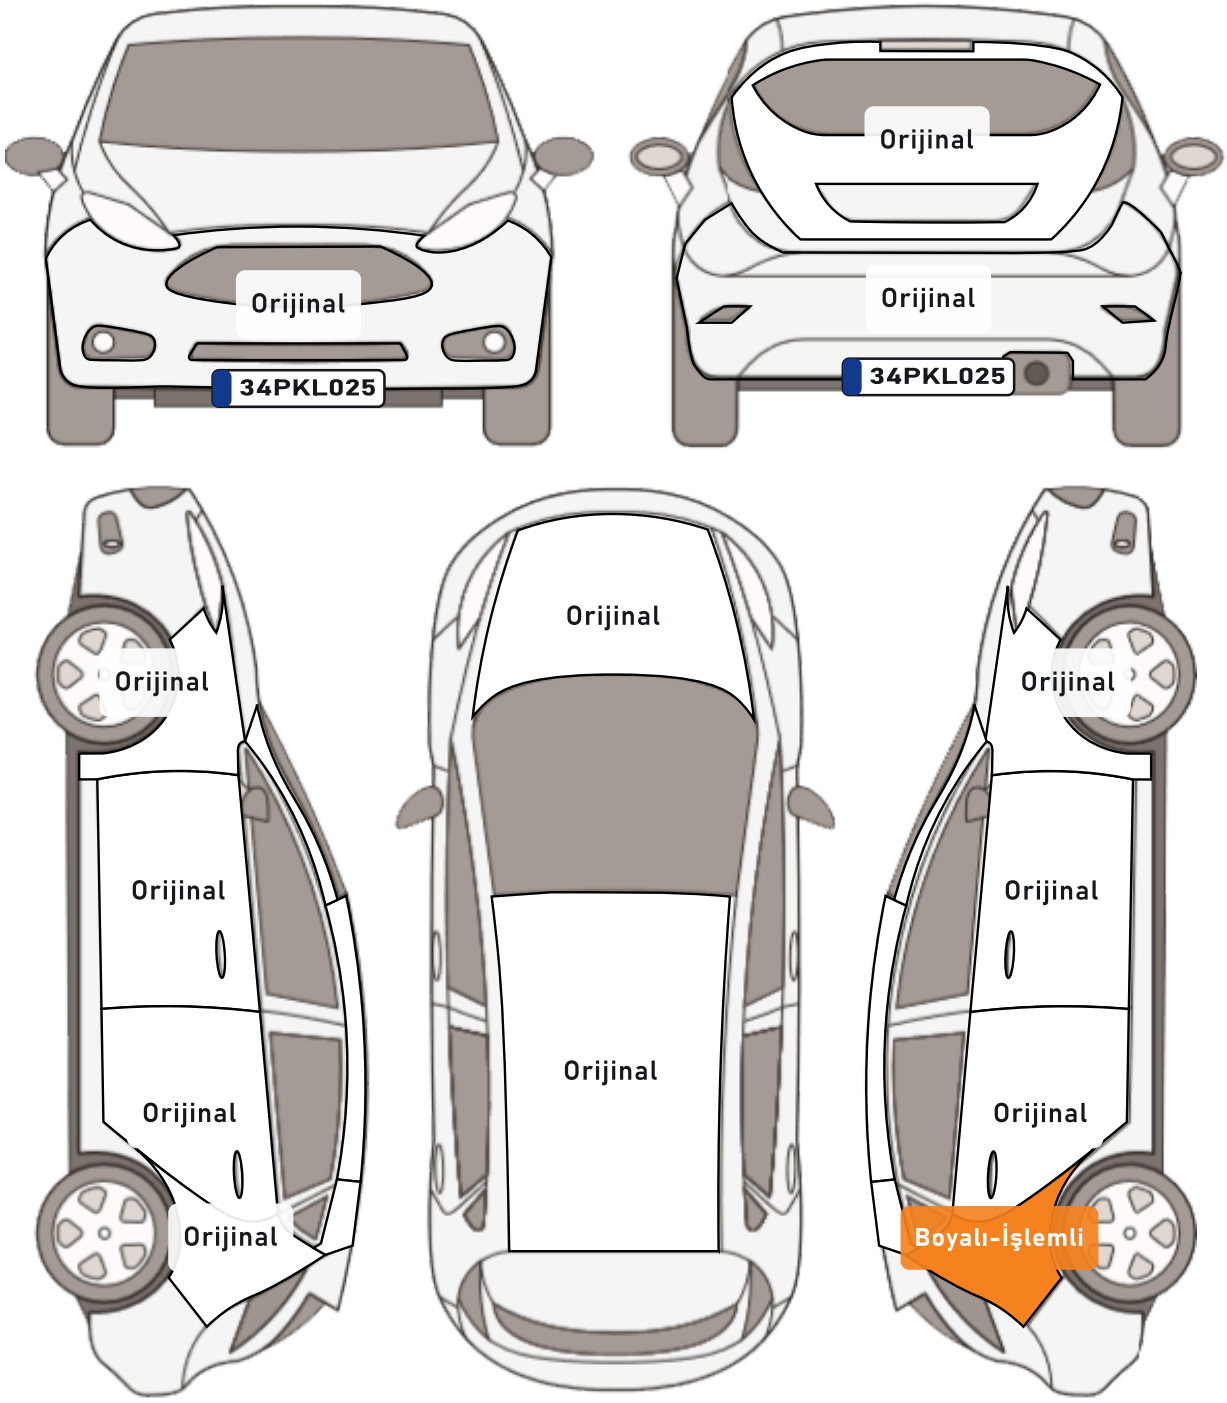
Dolu İzleri	Yok
Ezikler ve Çizikler	VAR

Sağ Arka Çamurluk	BOYALI-İŞLEMLİ
