DYNOPLUS - İZMİR YOLU ŞB

Rapor tarihi : 2025-10-24 10:53:20
Rapor id : SP302GGC449

Alıcı:	OTOPOİNT	Araç:	34MFE942 - VF1RJA00173356362 - RENAULT Clio 2024 Otomatik Benzin - Kilometre : 22002

KAPORTA VE BOYA KONTROLÜ

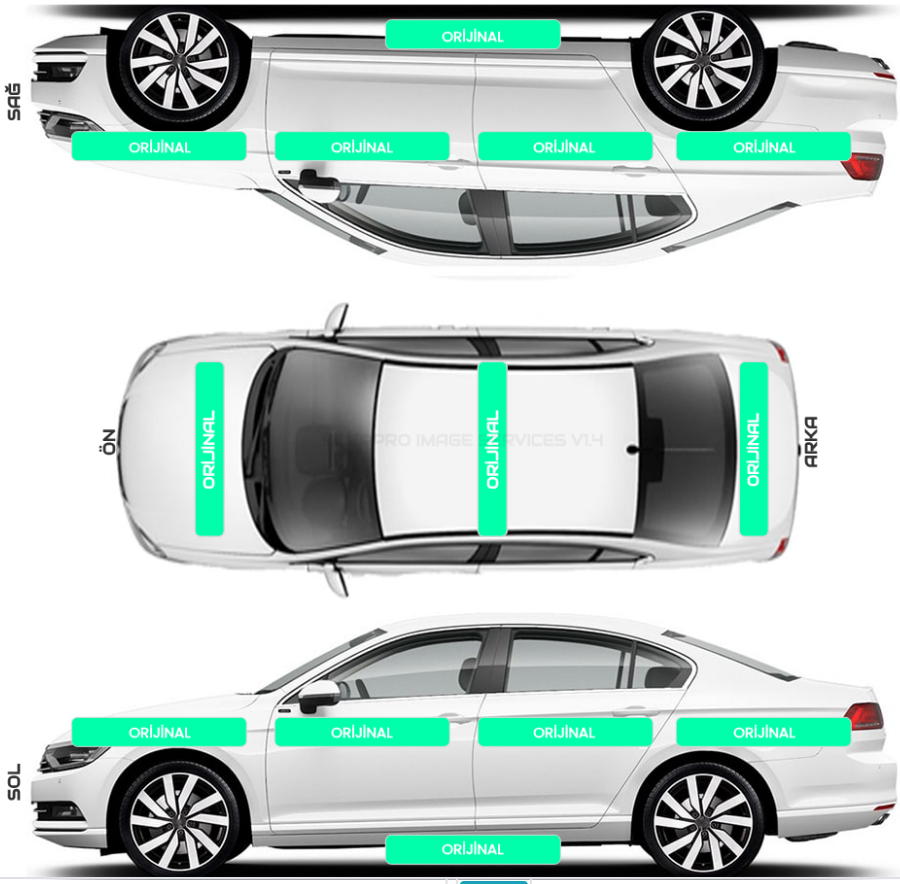
Aracın muhtelif yerlerinde minimal düzeyde ezik ve çizikler mevcut

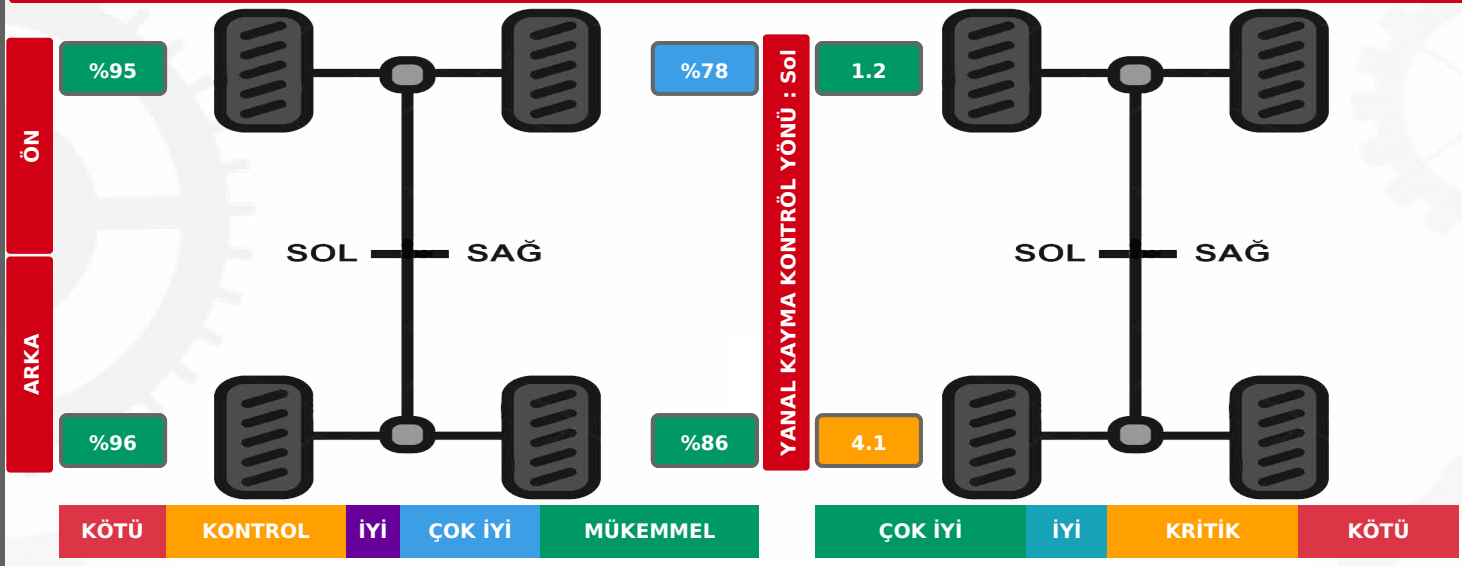
SÜSPANSİYON TEST SONUÇLARI

YANAL KAYMA TEST SONUÇLARI
