DYNOBİL®
OTO EKSPERTİZ ÇÖZÜMLERİ

ANASAYFA
ARAÇ EKSPERTİZ RAPORU

EKSPERTİZ NO	PLAKA	ŞASE NO	TARİH	SAYFA
20261118162830	77AEN023	TMAJB81BXTJ719174	18.11.2026 16:28	01 / 13

PLAKA	: 77AEN023
MARKA	: HYUNDAİ
MODEL	: TUCSON
ÜRETİM YILI	: 2026
ŞASE NO	: TMAJB81BXTJ719174
MOTOR HACMİ	: 1598 cc
MOTOR GÜCÜ	: 180 hp
VİTES TÜRÜ	: Otomatik
YAKIT TÜRÜ	: Benzin
ARAÇ RENGİ	: BEYAZ
GİRİŞ KİLOMETRE	: 30.582
ÇIKIŞ KİLOMETRE	: 30.589
GİRİŞ TARİHİ	: 18.11.2026 16:28
ÇIKIŞ TARİHİ	: 18.11.2026 16:31

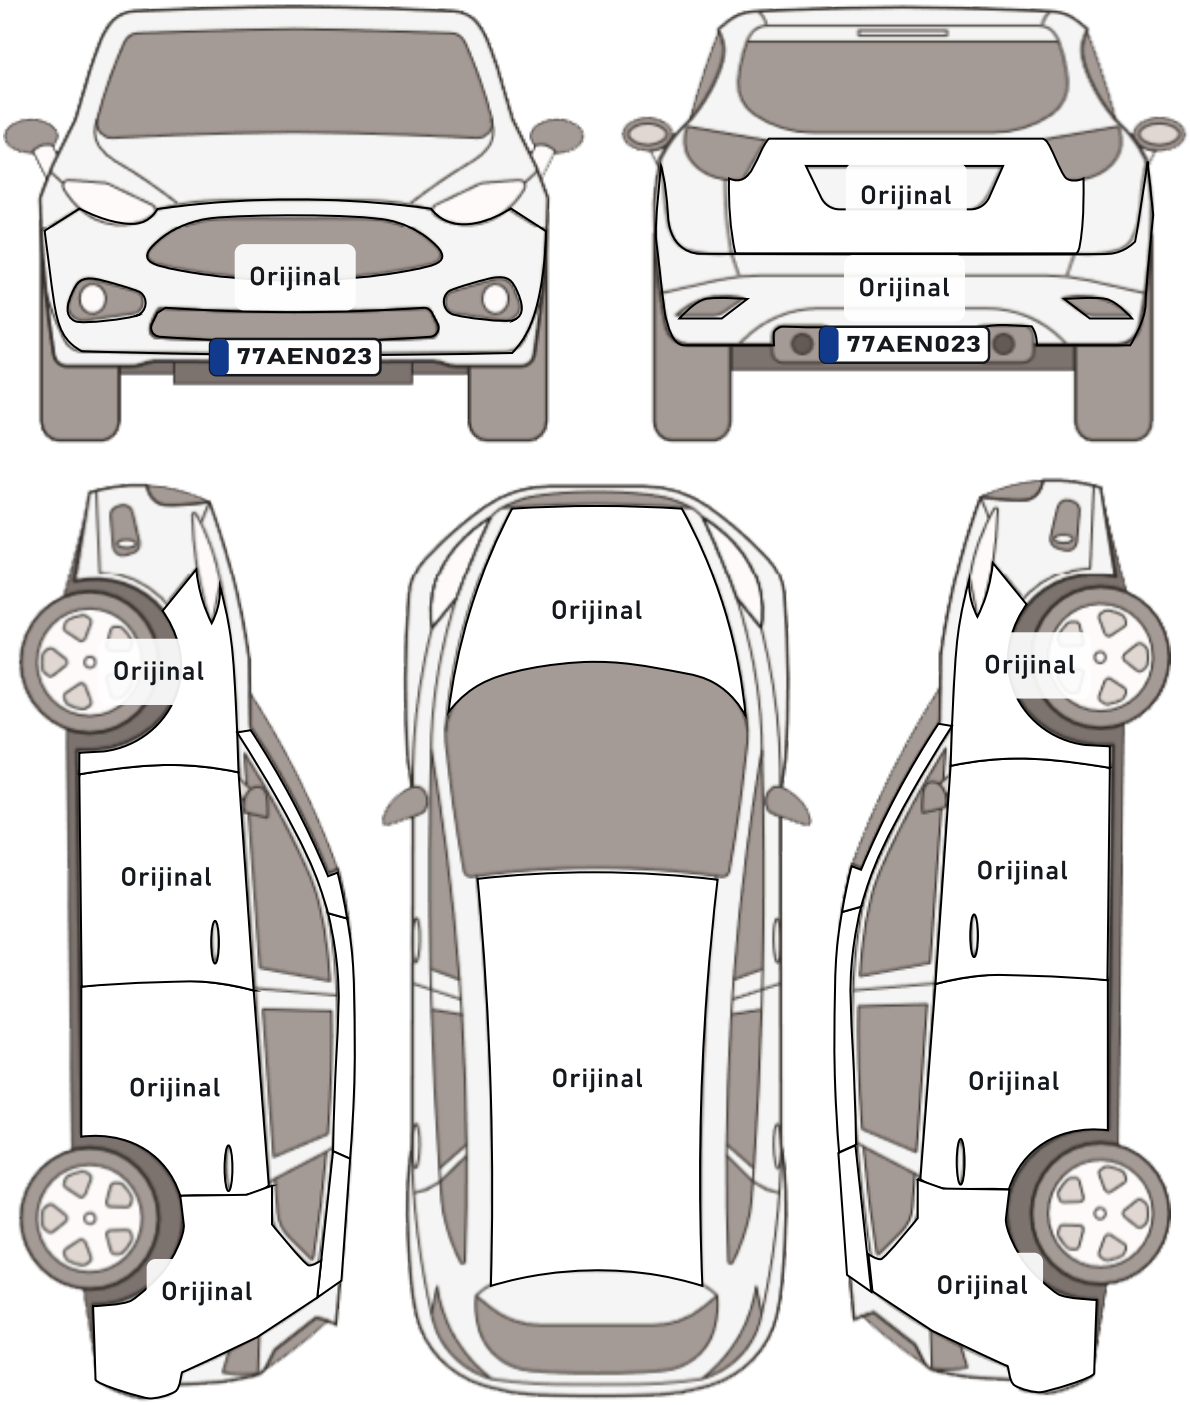
BOYA KAPORTA DIŞ KONTROLLER

Dolu İzleri	Yok
Ezikler ve Çizikler	VAR

KAPORTADA BOYA VEYA DEĞİŞEN PARÇA TESPİT EDİLMEDİ
