EKSPERTİZ NO	PLAKA	ŞASE NO	TARİH	SAYFA
20261021124901	34PHP228	NM43560000U387028	21.10.2026 12:49	01 / 12

PLAKA	: 34PHP228
MARKA	: FİAT
MODEL	: EGEA CROSS
ÜRETİM YILI	: 2025
ŞASE NO	: NM43560000U387028
MOTOR HACMİ	: 1598 cc
MOTOR GÜCÜ	: 130 hp
VİTES TÜRÜ	: Otomatik
YAKIT TÜRÜ	: Dizel
ARAÇ RENGİ	: BEYAZ
GİRİŞ KİLOMETRE	: 11.195
ÇIKIŞ KİLOMETRE	: 11.195
GİRİŞ TARİHİ	: 21.10.2026 12:49
ÇIKIŞ TARİHİ	: 21.10.2026 13:42

OTOPOINT MOTORLU ARAÇLAR FULL EKSPERTİZ İÇERİĞİ

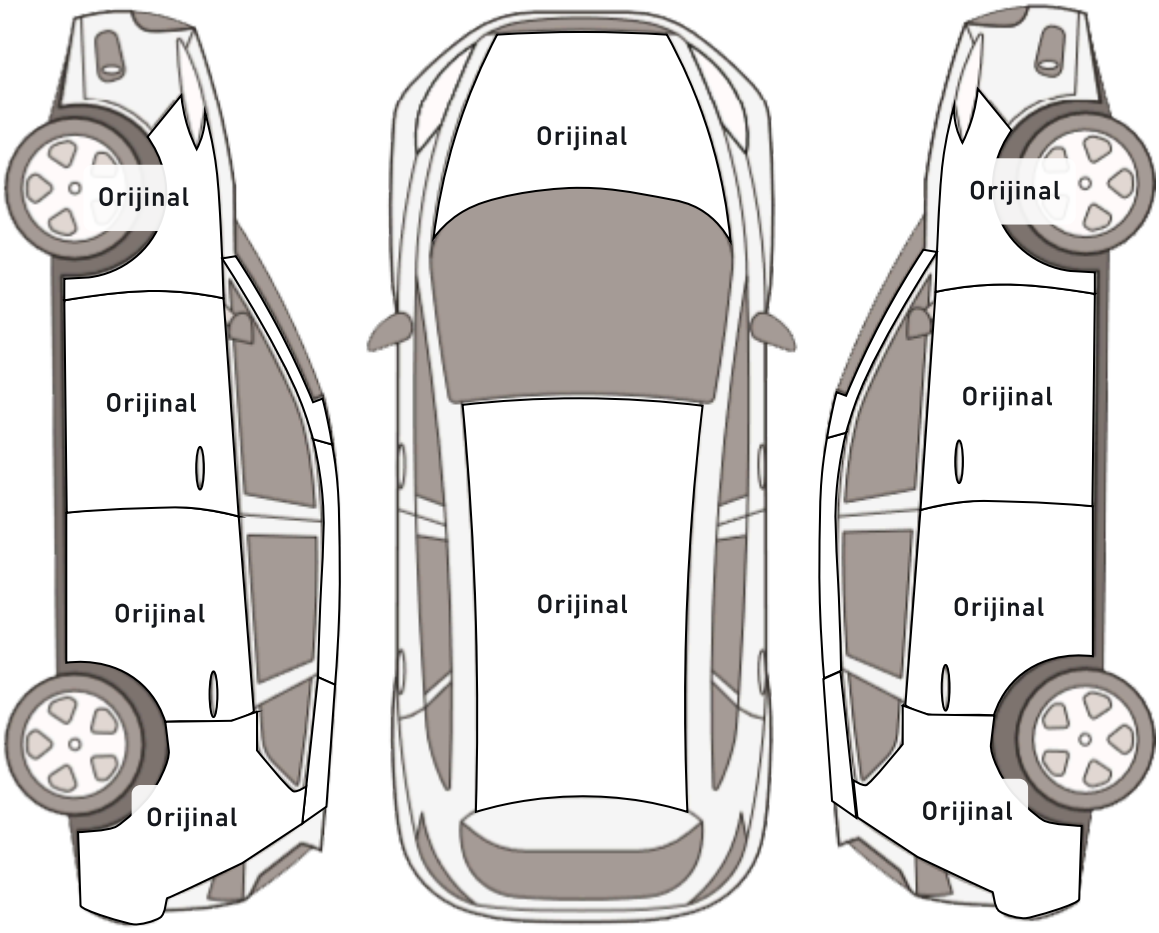
BOYA KAPORTA DIŞ KONTROLLER

Dolu İzleri	Yok
Ezikler ve Çizikler	VAR

KAPORTADA BOYA VEYA DEĞİŞEN PARÇA TESPİT EDİLMEDİ
