EKSPERTİZ NO	PLAKA	ŞASE NO	TARİH	SAYFA
20261124162146	34NKK769	VYFEDYHT2SJ667090	24.11.2026 16:21	01 / 12

BOYA KAPORTA RAPORU

TARİH / SAAT	24.11.2026 16:21 – 24.11.2026 16:39	BAYİ NO	16-14	ŞASİ NO	VYFEDYHT2SJ667090	●	OTOPOINT MOTORLU ARAÇLAR FULL EKSPERTİZ KAPORTA PAKETİ
EKSPERTİZ NO	20261124162146	MARKA	FIAT	MODEL	DOBLO CARGO / 2025

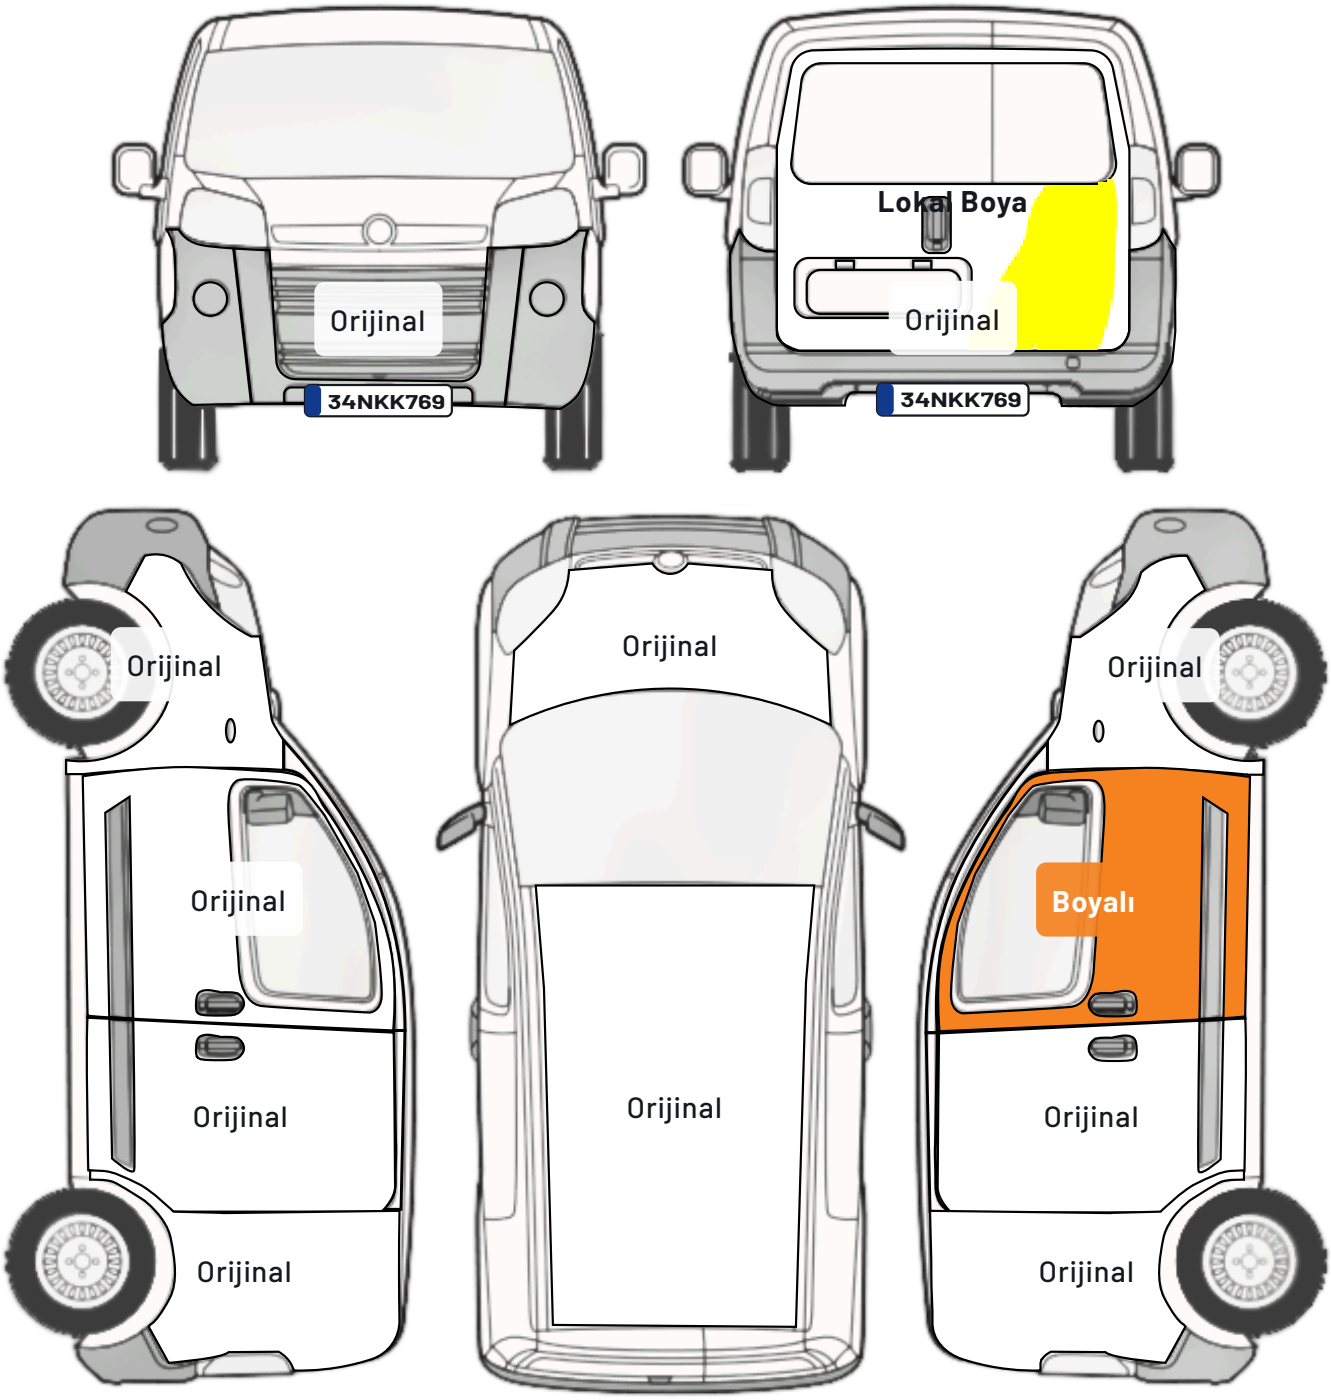
BOYALI
TADİLAT BOYALI
DEĞİŞEN
HASARLI
LOKAL BOYALI
SÖK-TAK
ORİJİNAL
PLASTİK / FİBER

Bagaj Kapağı	LOKAL BOYA	Sağ Marşpiyel	LOKAL BOYA
Sağ Ön Kapı	BOYALI

ARACIN MUHTELİF YERLERİNDE BOYASIZ DÜZELTME MEVCUT
BAGAJ KAPAĞI SAĞ KAPISI LOKAL BOYA İŞLEMLİ
LASTİKLER 2024 TARİHLİ
