EKSPERTİZ NO	PLAKA	ŞASE NO	TARİH	SAYFA
20261118152837	34PUV570	U5YH4F120TL250208	18.11.2026 15:28	01 / 12

PLAKA	: 34PUV570
MARKA	: KİA
MODEL	: XCEED
ÜRETİM YILI	: 2026
ŞASE NO	: U5YH4F120TL250208
MOTOR HACMİ	: 998 cc
MOTOR GÜCÜ	: 115 hp
VİTES TÜRÜ	: Otomatik
YAKIT TÜRÜ	: Benzin
ARAÇ RENGİ	: BEYAZ
GİRİŞ KİLOMETRE	: 22.651
ÇIKIŞ KİLOMETRE	: 22.658
GİRİŞ TARİHİ	: 18.11.2026 15:28
ÇIKIŞ TARİHİ	: 18.11.2026 15:30

BOYA KAPORTA RAPORU

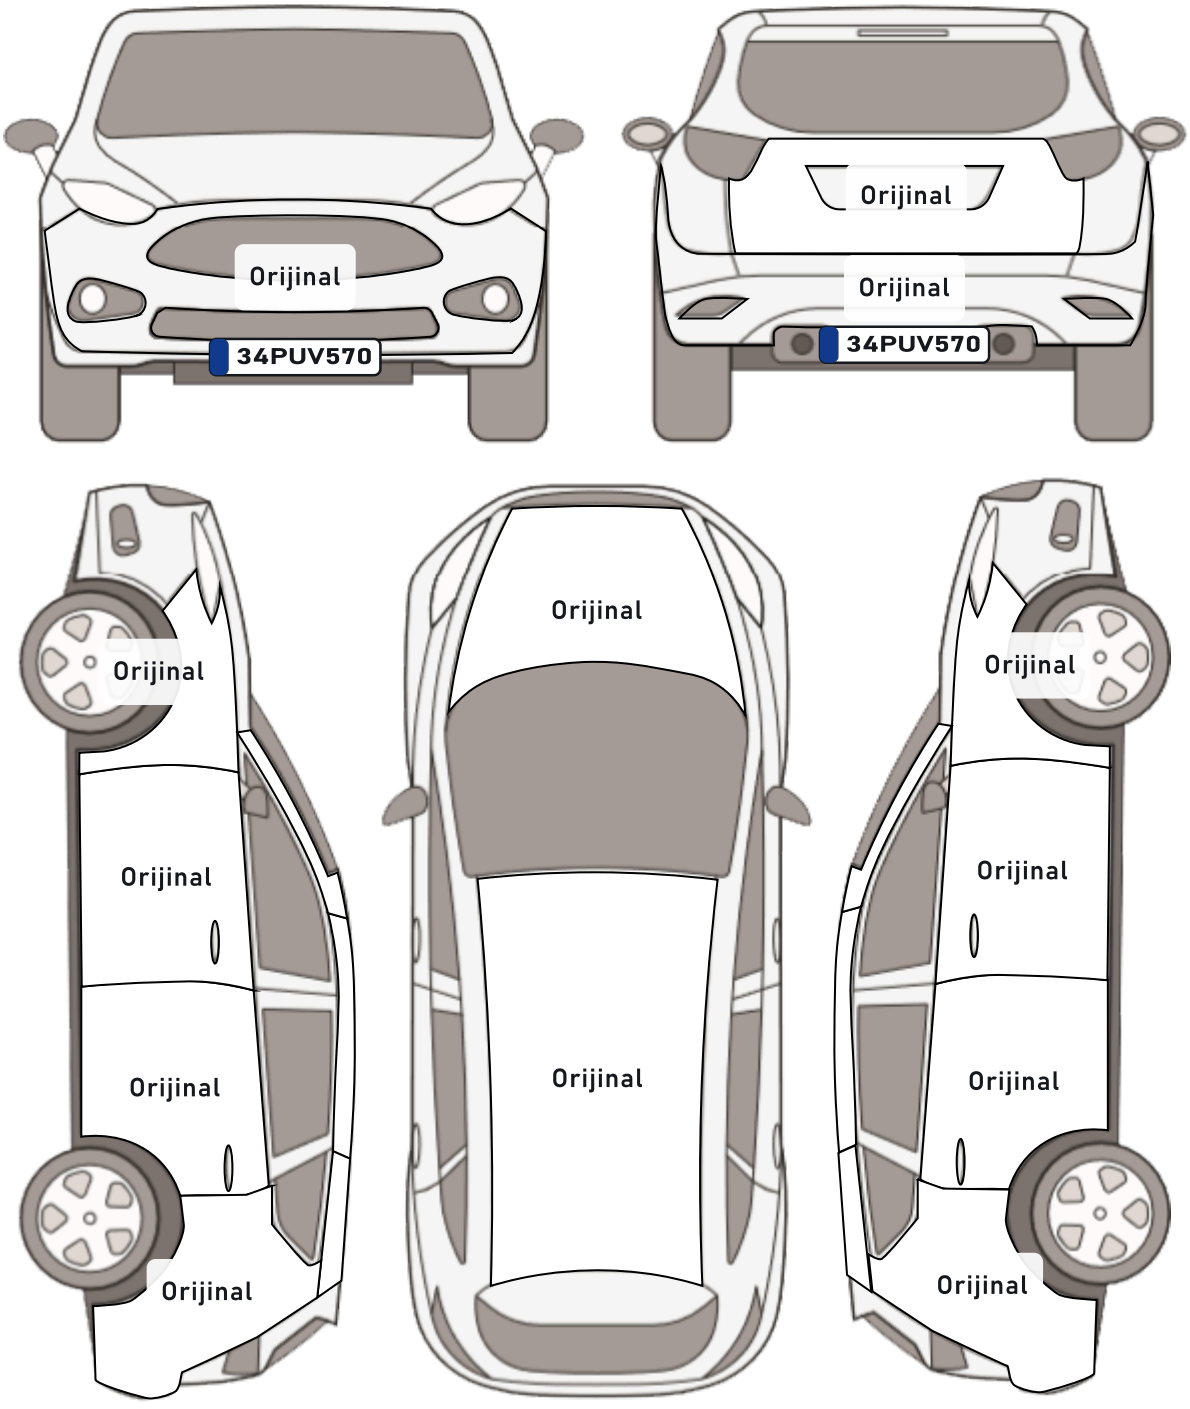
BOYALI
TADİLAT BOYALI
DEĞİŞEN
HASARLI
LOKAL BOYALI
SÖK-TAK
ORİJİNAL
PLASTİK / FİBER

Dolu İzleri	Yok
Ezikler ve Çizikler	VAR

KAPORTADA BOYA VEYA DEĞİŞEN PARÇA TESPİT EDİLMEDİ
