EKSPERTİZ NO	PLAKA	ŞASE NO	TARİH	SAYFA
20261020154005	34PPN300	WF02NBER42TY79627	20.10.2026 15:40	01 / 12

OTOPOINT MOTORLU ARAÇLAR FULL EKSPERTİZ İÇERİĞİ

BOYA KAPORTA RAPORU

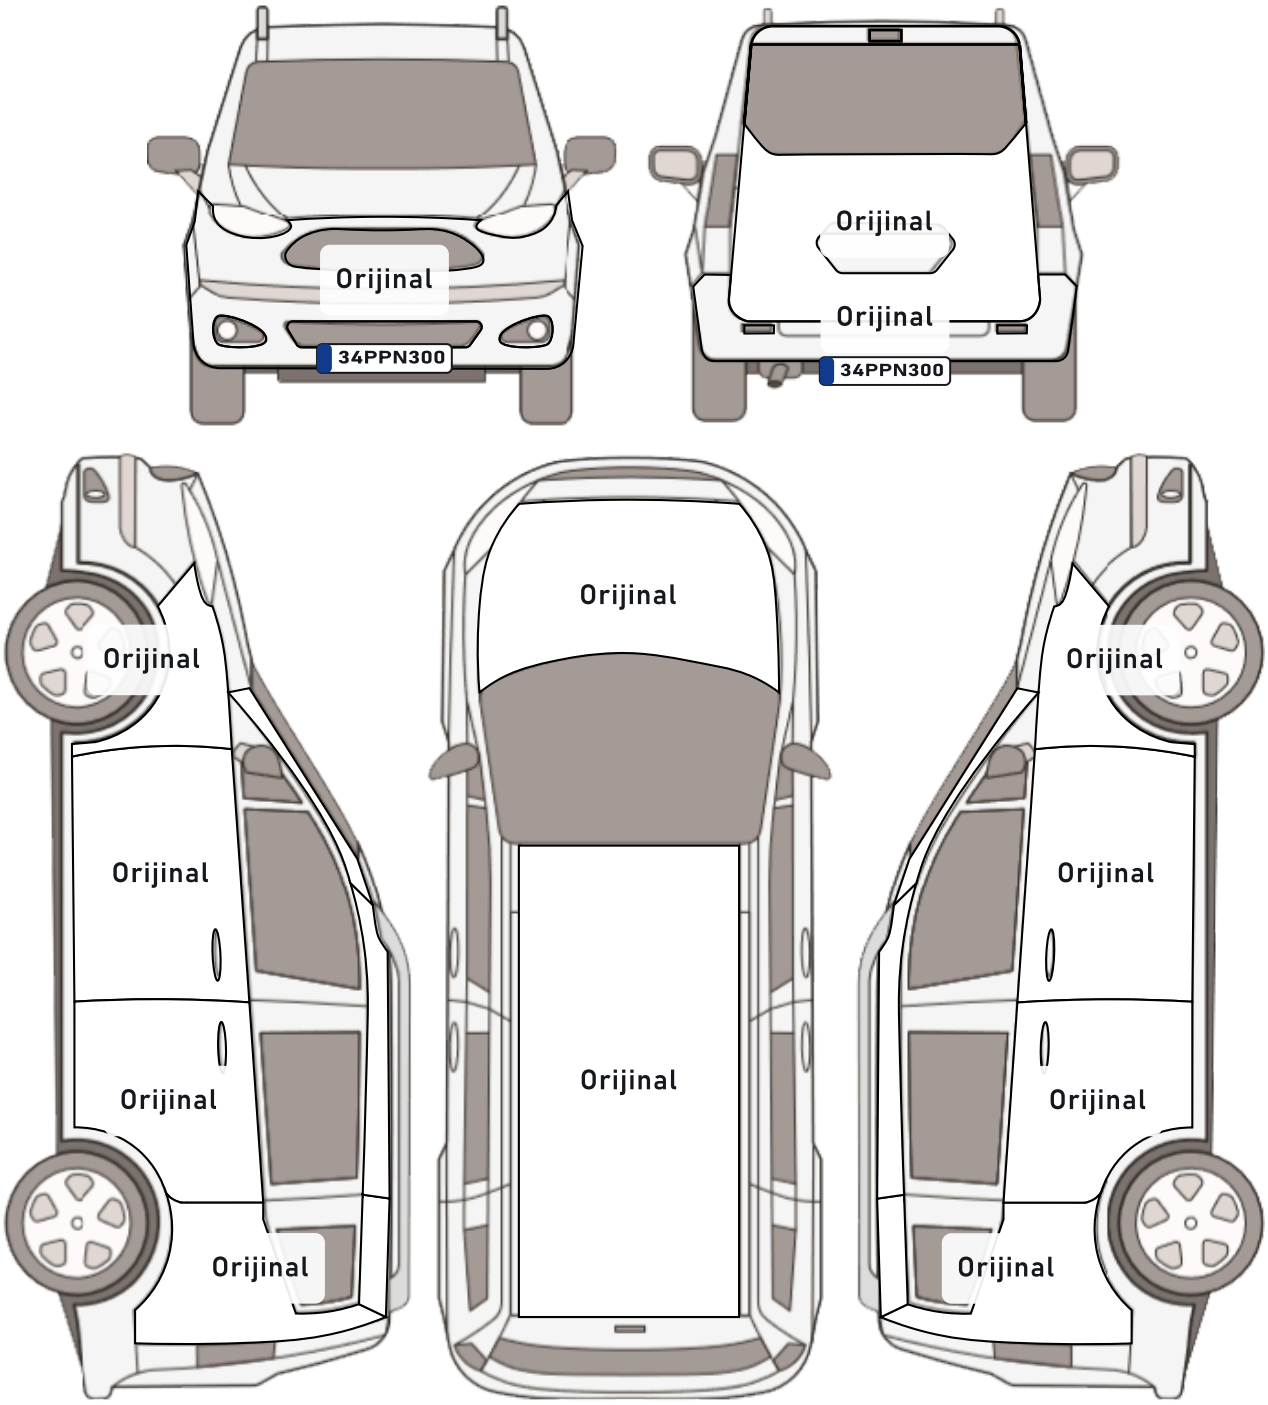
BOYA KAPORTA DIŞ KONTROLLER

Dolu İzleri	Yok
Ezikler ve Çizikler	VAR

KAPORTADA BOYA VEYA DEĞİŞEN PARÇA TESPİT EDİLMEDİ

ÖN CAM DEĞİŞEN
LASTİKLER 2026 YAZLIK
