ANASAYFA
ARAÇ EKSPERTİZ RAPORU

EKSPERTİZ NO	PLAKA	ŞASE NO	TARİH	SAYFA
20261105120550	34HAM807	NM435600006Z66190	05.11.2026 12:05	01 / 12

PLAKA	: 34HAM807
MARKA	: FIAT
MODEL	: EGEA
ÜRETİM YILI	: 2023
ŞASE NO	: NM435600006Z66190
MOTOR HACMİ	: 1248 cc
MOTOR GÜCÜ	: 127 hp
VİTES TÜRÜ	: Manuel
YAKIT TÜRÜ	: Dizel
ARAÇ RENGİ	: BEYAZ
GİRİŞ KİLOMETRE	: 102.547
ÇIKIŞ KİLOMETRE	: 102.547
GİRİŞ TARİHİ	: 05.11.2026 12:05
ÇIKIŞ TARİHİ	: 05.11.2026 12:05

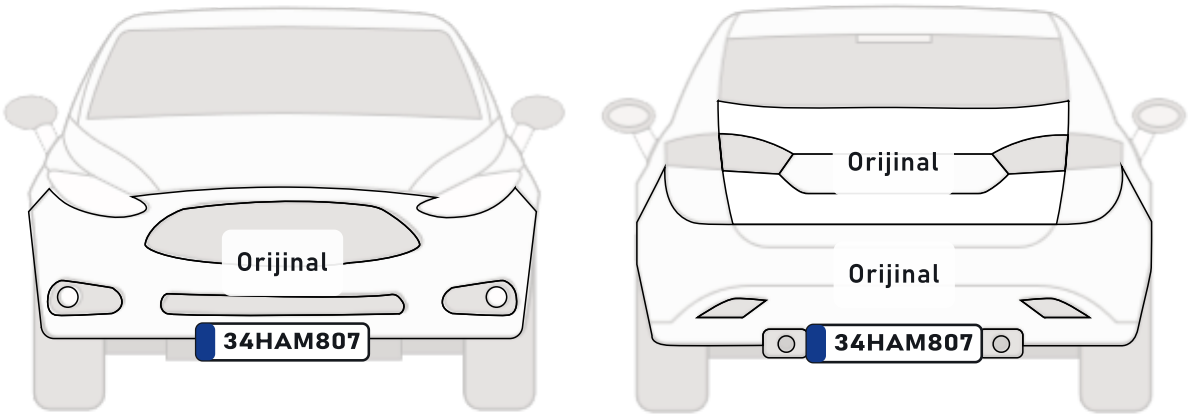
BOYA KAPORTA DIŞ KONTROLLER

■ KAPORTADA BOYA VEYA DEĞİŞEN PARÇA TESPİT EDİLMEDİ

Lastikler yazlık 2023 tarihli
aracın muhtelif yerlerinde boyasız onarım mevcut
