ANASAYFA
ARAÇ EKSPERTİZ RAPORU

EKSPERTİZ NO	PLAKA	ŞASE NO	TARİH	SAYFA
20261014165806	16BLM928	VF15R040H56303418	14.10.2026 16:58	01 / 12

PLAKA	16BLM928
MARKA	RENAULT
MODEL	CLIO
ÜRETİM YILI	2016
ŞASE NO	VF15R040H56303418
MOTOR HACMİ	1461 cc
MOTOR GÜCÜ	74 hp
VİTES TÜRÜ	Manuel
YAKIT TÜRÜ	Dizel
ARAÇ RENGİ	BEYAZ
GİRİŞ KİLOMETRE	134.153
ÇIKIŞ KİLOMETRE	134.153
GİRİŞ TARİHİ	14.10.2026 16:58
ÇIKIŞ TARİHİ	14.10.2026 17:24

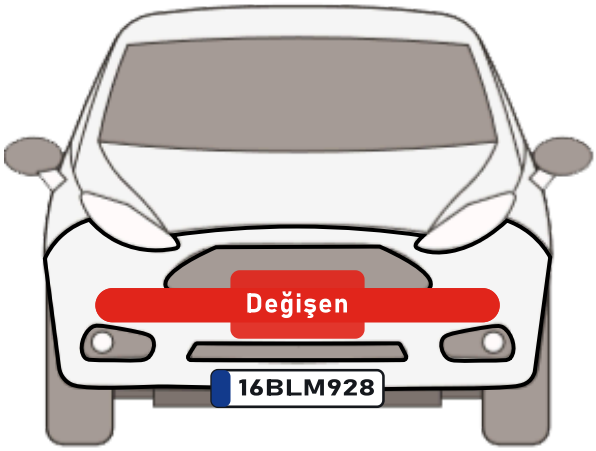
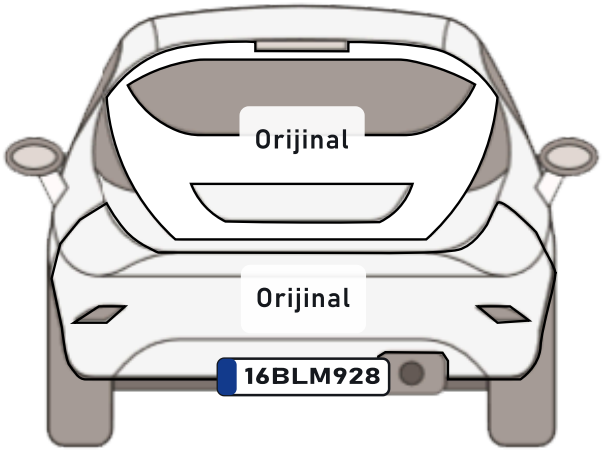
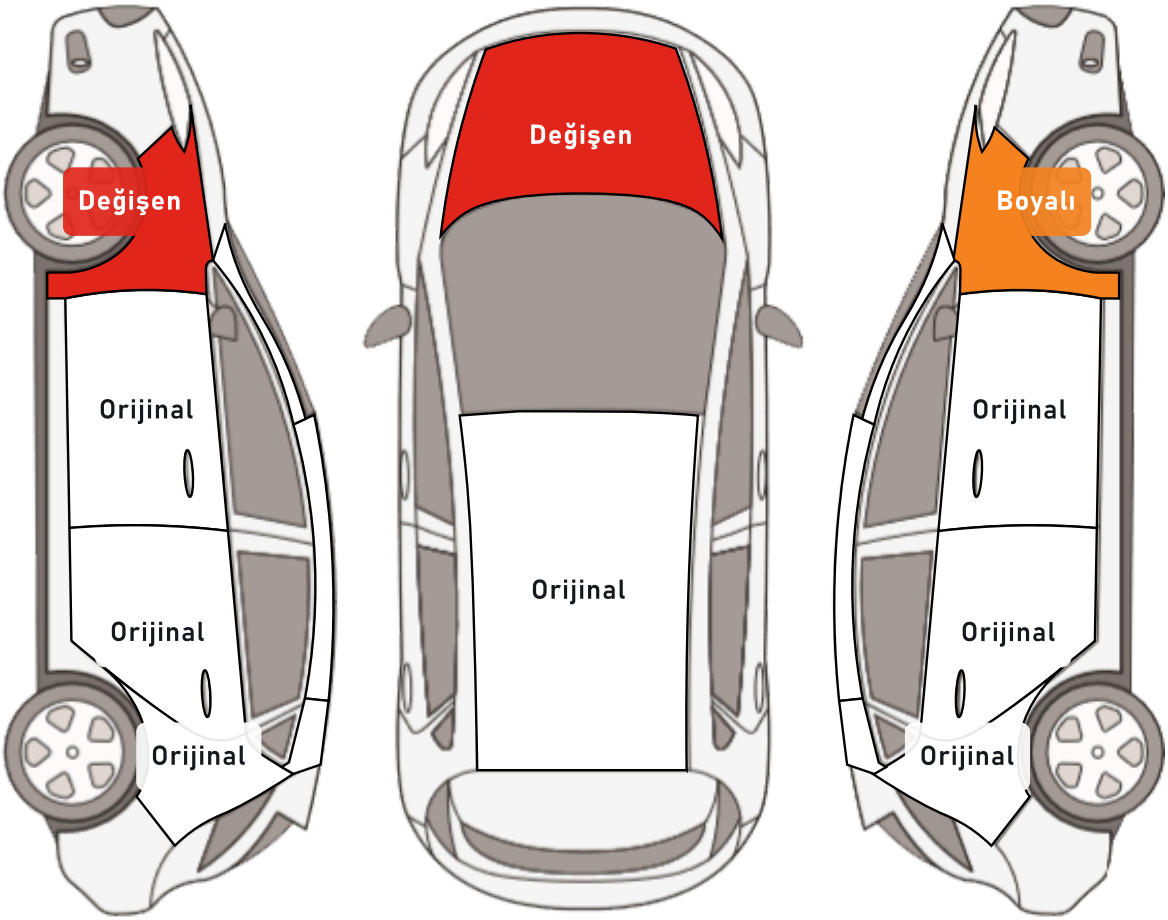
BOYA KAPORTA DIŞ KONTROLLER

Ön Tampon Demiri	DEĞİŞEN	Sol Ön Çamurluk	DEĞİŞEN
Ön Kaput	DEĞİŞEN	Sağ Ön Çamurluk	BOYALI

ARACIN MUHTELİF YERLERİNDE BOYASIZ DÜZELTME MEVCUT
ÖN FARLAR DEĞİŞEN
ÖN ÇAMURLUKLAR PLASTİK
