ANASAYFA
ARAÇ EKSPERTİZ RAPORU

EKSPERTİZ NO	PLAKA	ŞASE NO	TARİH	SAYFA
20261026122609	77AEL485	NLHBL51G4TZ755264	26.10.2026 12:26	01 / 14

PLAKA	: 77AEL485
MARKA	: HYUNDAİ
MODEL	: İ20
ÜRETİM YILI	: 2026
ŞASE NO	: NLHBL51G4TZ755264
MOTOR HACMİ	: 998 cc
MOTOR GÜCÜ	: 90 hp
VİTES TÜRÜ	: Otomatik
YAKIT TÜRÜ	: Benzin
ARAÇ RENGİ	: BEYAZ
GİRİŞ KİLOMETRE	: 23.077
ÇIKIŞ KİLOMETRE	: 23.084
GİRİŞ TARİHİ	: 26.10.2026 12:26
ÇIKIŞ TARİHİ	: 26.10.2026 12:32

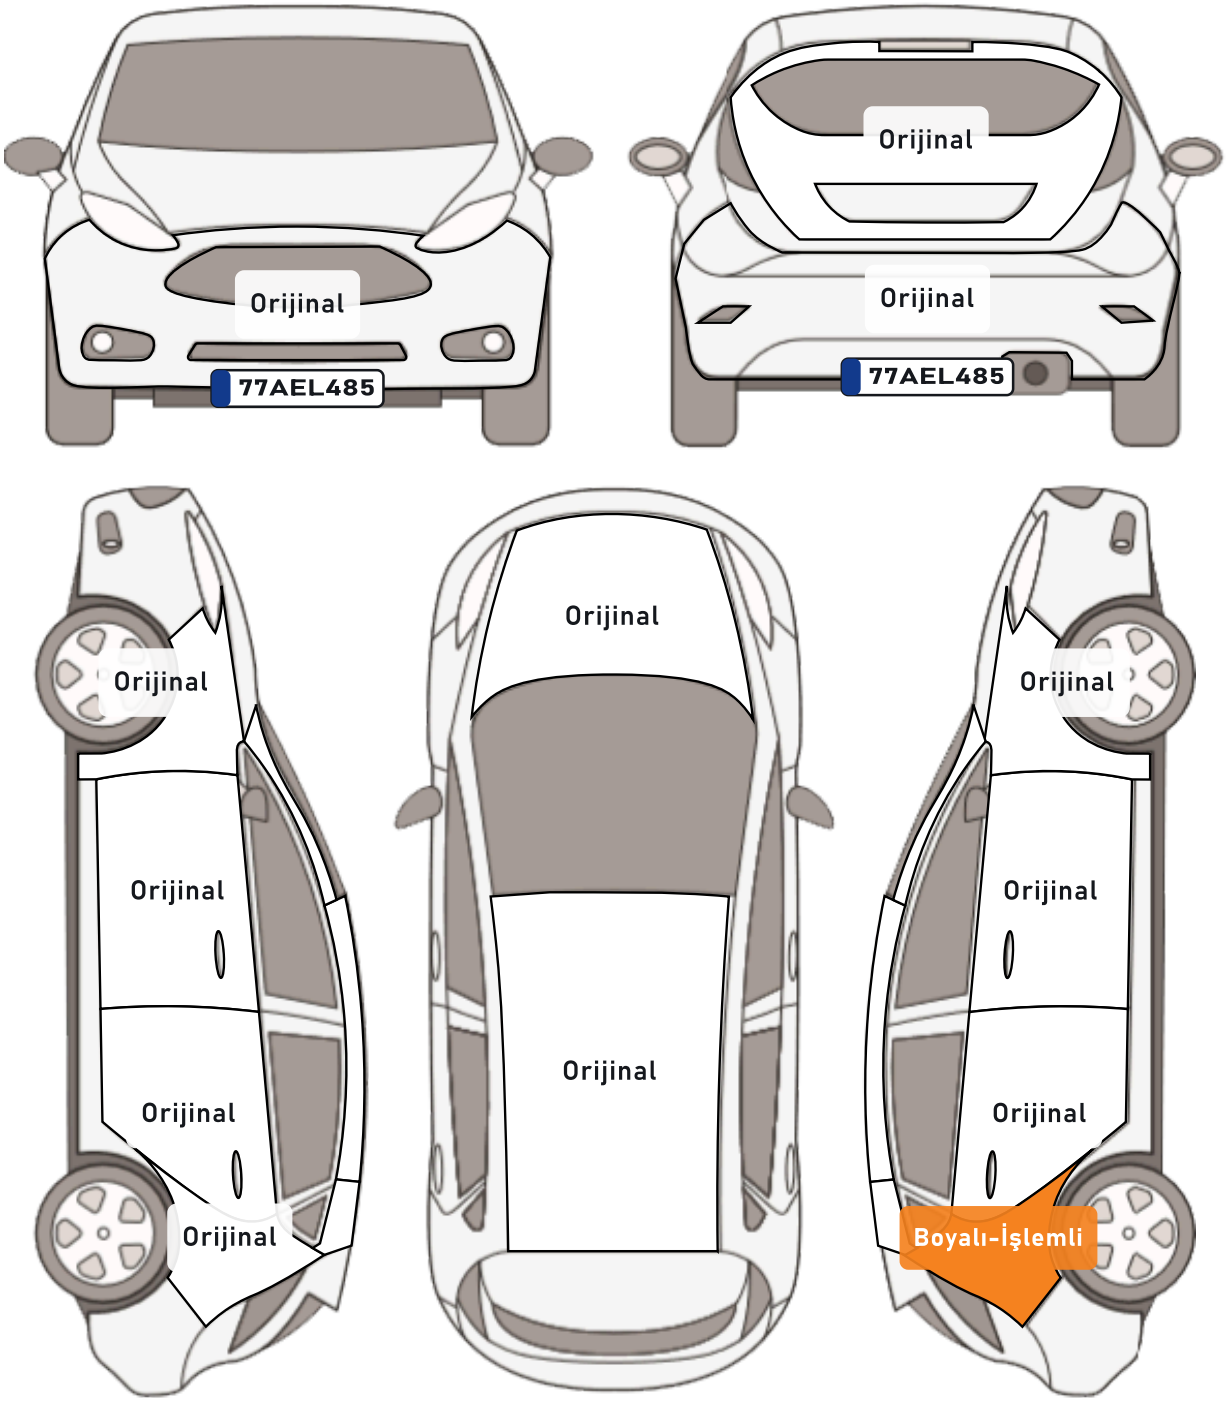
Ön Panel	ORİJİNAL	Arka Panel	ORİJİNAL
Ön Tampon Demiri	ORİJİNAL	Arka Tampon Demiri	ORİJİNAL
Ön Kaput	ORİJİNAL	Bagaj Kapağı	ORİJİNAL
Sol Ön Çamurluk	ORİJİNAL	Sağ Ön Çamurluk	ORİJİNAL
Sol Ön Kapı	ORİJİNAL	Sağ Ön Kapı	ORİJİNAL
Sol Arka Kapı	ORİJİNAL	Sağ Arka Kapı	ORİJİNAL
Sol Arka Çamurluk	ORİJİNAL	Sağ Arka Çamurluk	BOYALI-İŞLEMLİ
Sol Marşpiyel	ORİJİNAL	Sağ Marşpiyel	ORİJİNAL
Tavan	ORİJİNAL

Sağ Arka Çamurluk	BOYALI-İŞLEMLİ

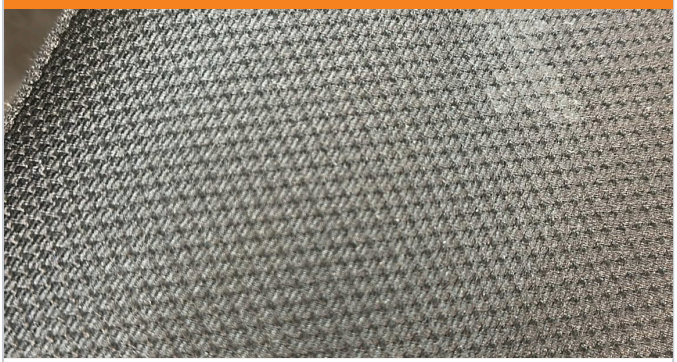
Sol ön koltuk bir adet sigara yanığı ve koltuklar lekeli
