ANASAYFA
ARAÇ EKSPERTİZ RAPORU

EKSPERTİZ NO	PLAKA	ŞASE NO	TARİH	SAYFA
20261111133303	34MCA221	KNADA817GRT964275	11.11.2026 13:33	01 / 12

PLAKA	: 34MCA221
MARKA	: KİA
MODEL	: STONIC
ÜRETİM YILI	: 2024
ŞASE NO	: KNADA817GRT964275
MOTOR HACMİ	: 998 cc
MOTOR GÜCÜ	: 101 hp
VİTES TÜRÜ	: Otomatik
YAKIT TÜRÜ	: Benzin
ARAÇ RENGİ	: SİYAH
GİRİŞ KİLOMETRE	: 65.855
ÇIKIŞ KİLOMETRE	: 65.855
GİRİŞ TARİHİ	: 11.11.2026 13:33
ÇIKIŞ TARİHİ	: 11.11.2026 14:46

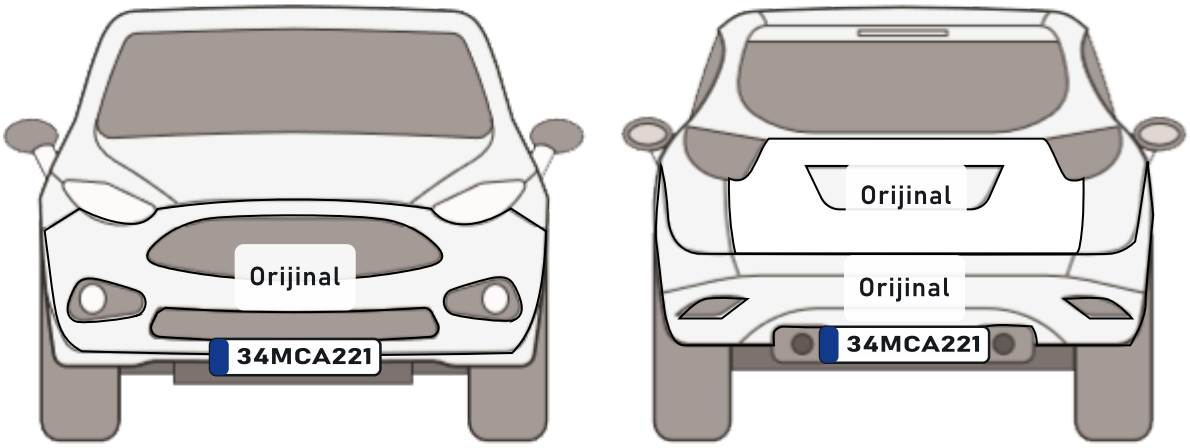
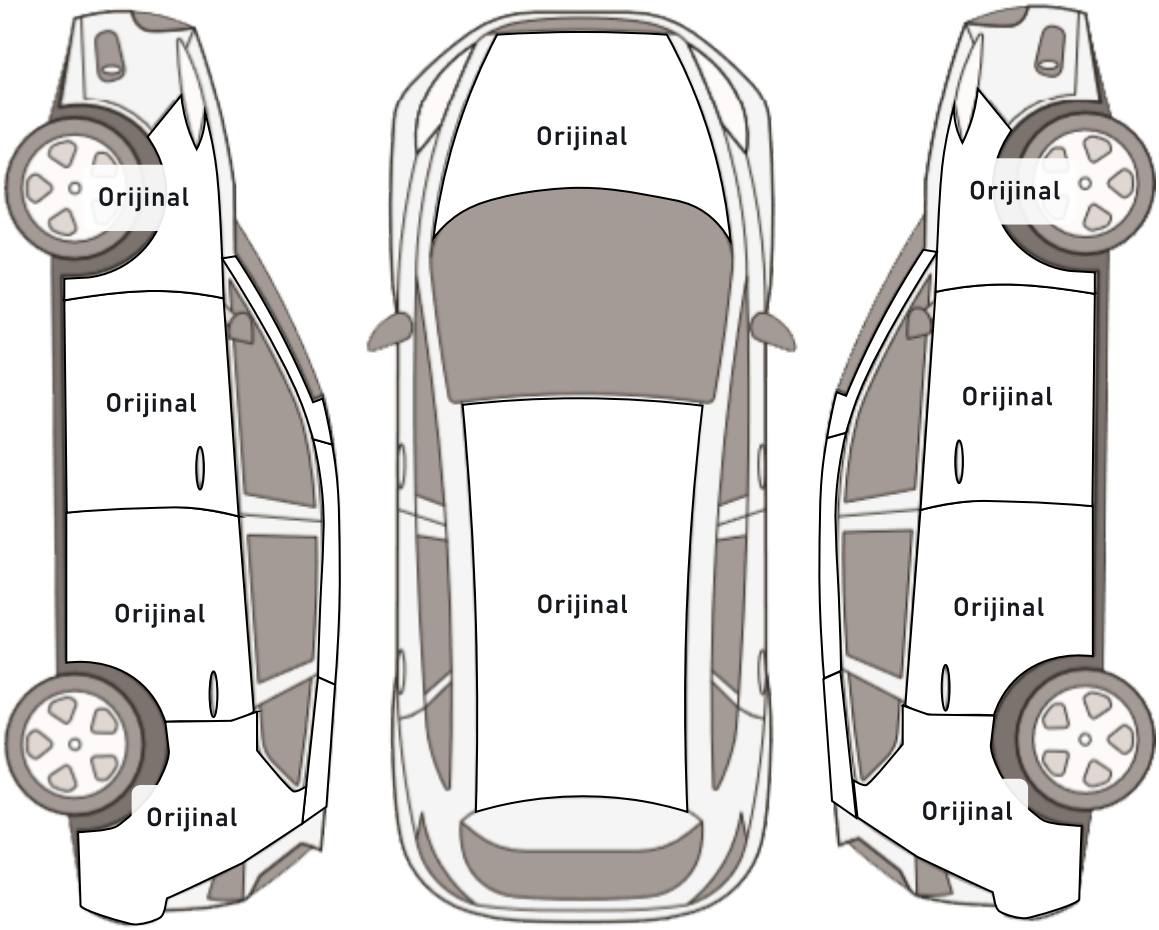
BOYA KAPORTA DIŞ KONTROLLER

BOYALI
TADİLAT BOYALI
DEĞİŞEN
SÖK-TAK
LOKAL BOYALI
PLASTİK / FİBER
ORİJİNAL

KAPORTADA BOYA VEYA DEĞİŞEN PARÇA TESPİT EDİLMEDİ

LASTİKLER 2024 YAZLIK
aracın muhtelif yerlerinde boyasız düzeltme mevcut
