ANASAYFA
ARAÇ EKSPERTİZ RAPORU

EKSPERTİZ NO	PLAKA	ŞASE NO	TARİH	SAYFA
20260928153237	34PHP262	NM43560000U386913	28.09.2026 15:32	01 / 13

PLAKA	34PHP262
MARKA	FİAT
MODEL	EGEA CROSS
ÜRETİM YILI	2025
ŞASE NO	NM43560000U386913
MOTOR HACMİ	1598 cc
MOTOR GÜCÜ	130 hp
VİTES TÜRÜ	Otomatik
YAKIT TÜRÜ	Dizel
ARAÇ RENGİ	BEYAZ
GİRİŞ KİLOMETRE	18.663
ÇIKIŞ KİLOMETRE	18.669
GİRİŞ TARİHİ	28.09.2026 15:32
ÇIKIŞ TARİHİ	28.09.2026 15:33

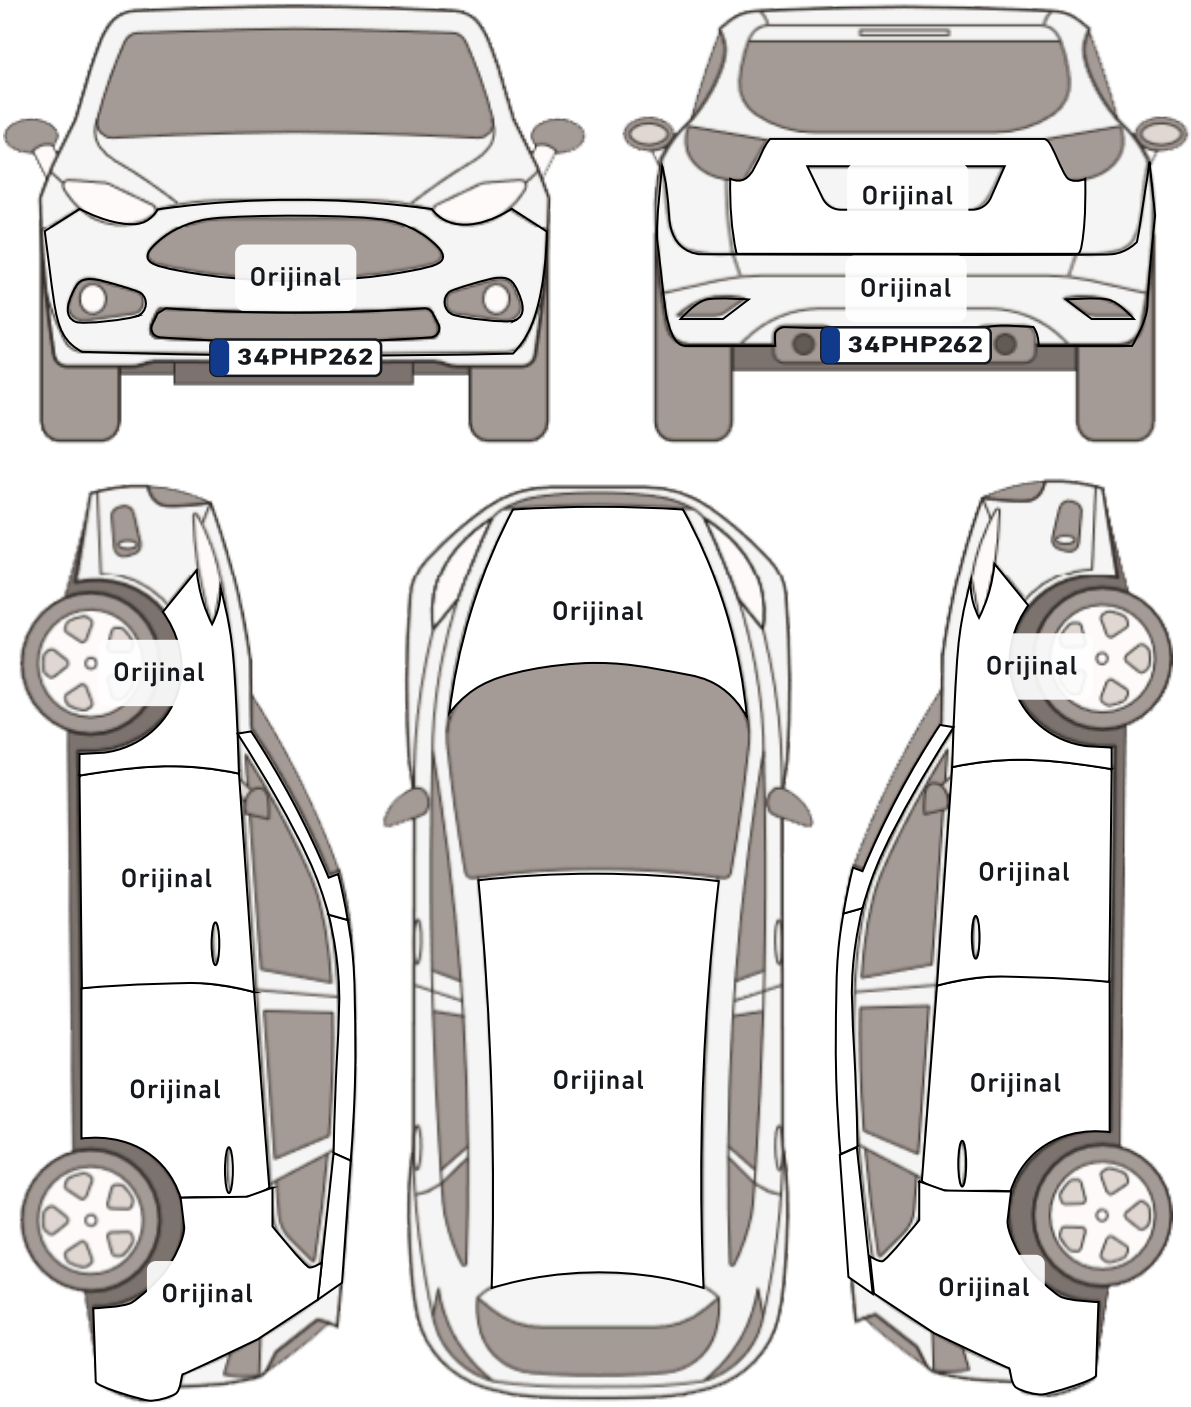
BOYA KAPORTA DIŞ KONTROLLER

Dolu İzleri	Yok
Ezikler ve Çizikler	VAR

KAPORTADA BOYA VEYA DEĞİŞEN PARÇA TESPİT EDİLMEDİ
