EKSPERTİZ NO	PLAKA	ŞASE NO	TARİH	SAYFA
20261019102235	34MPE362	NM43560000U250560	19.10.2026 10:22	01 / 13

PLAKA	: 34MPE362
MARKA	: FIAT
MODEL	: EGEA
ÜRETİM YILI	: 2024
ŞASE NO	: NM43560000U250560
MOTOR HACMİ	: 1598 cc
MOTOR GÜCÜ	: 174 hp
VİTES TÜRÜ	: Otomatik
YAKIT TÜRÜ	: Dizel
ARAÇ RENGİ	: BEYAZ
GİRİŞ KİLOMETRE	: 74.755
ÇIKIŞ KİLOMETRE	: 74.755
GİRİŞ TARİHİ	: 19.10.2026 10:22
ÇIKIŞ TARİHİ	: 19.10.2026 10:34

OTOPOINT MOTORLU ARAÇLAR FULL EKSPERTİZ İÇERİĞİ

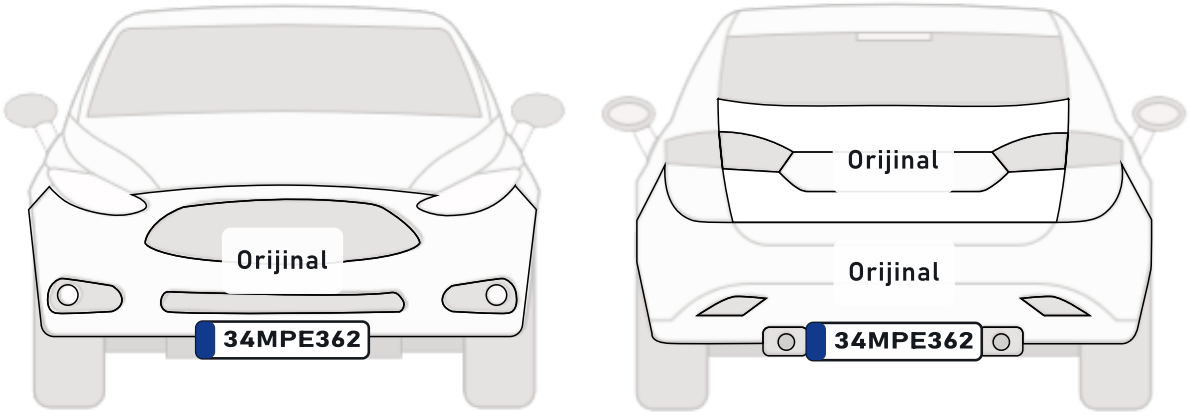
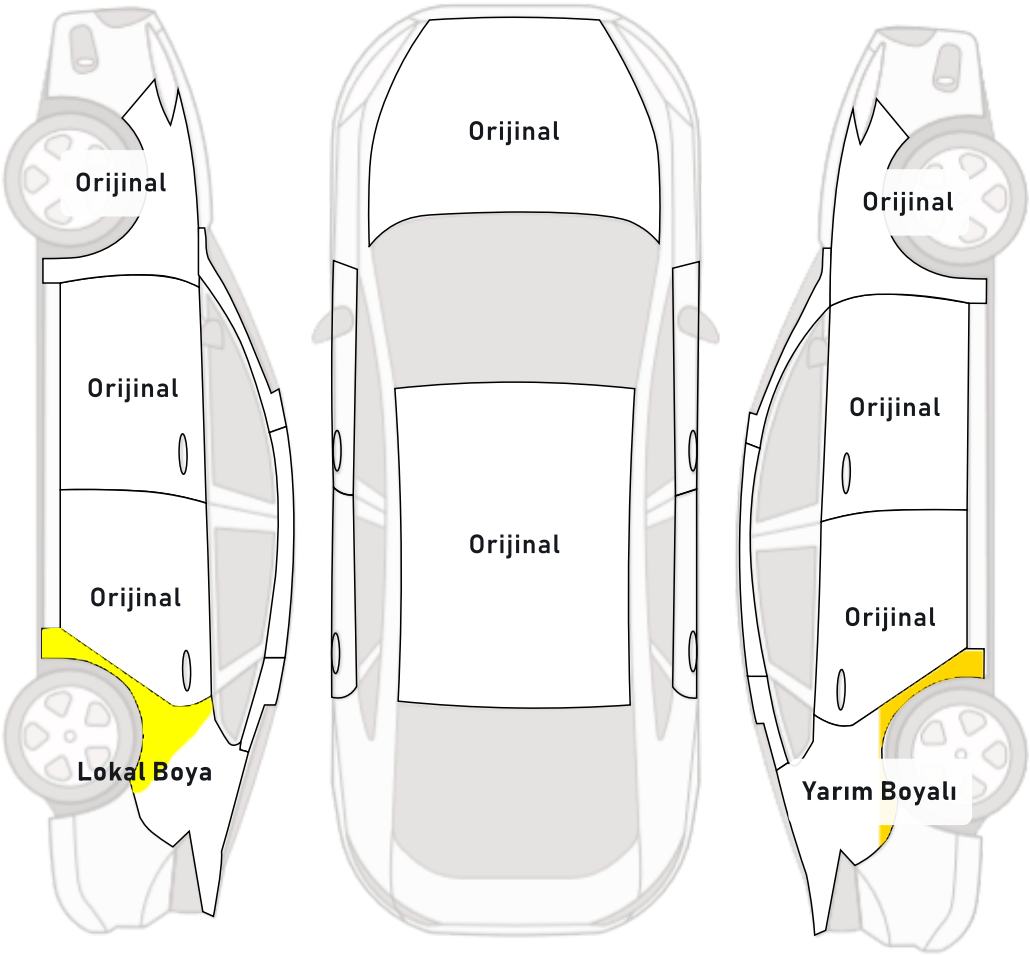
BOYA KAPORTA DIŞ KONTROLLER

Sol Arka Çamurluk	LOKAL BOYA	Sol Marşpiyel	BOYALI
Sağ Arka Çamurluk	YARIM BOYALI
