ANASAYFA
ARAÇ EKSPERTİZ RAPORU

EKSPERTİZ NO	PLAKA	ŞASE NO	TARİH	SAYFA
20261014143933	34MBE900	W0V7D9EB4R4142154	14.10.2026 14:39	01 / 13

PLAKA	: 34MBE900
MARKA	: OPEL
MODEL	: CROSSLAND
ÜRETİM YILI	: 2024
ŞASE NO	: W0V7D9EB4R4142154
MOTOR HACMİ	: 1199 cc
MOTOR GÜCÜ	: 130 hp
VİTES TÜRÜ	: Otomatik
YAKIT TÜRÜ	: Benzin
ARAÇ RENGİ	: GRİ
GİRİŞ KİLOMETRE	: 62.647
ÇIKIŞ KİLOMETRE	: 62.647
GİRİŞ TARİHİ	: 14.10.2026 14:39
ÇIKIŞ TARİHİ	: 14.10.2026 14:46

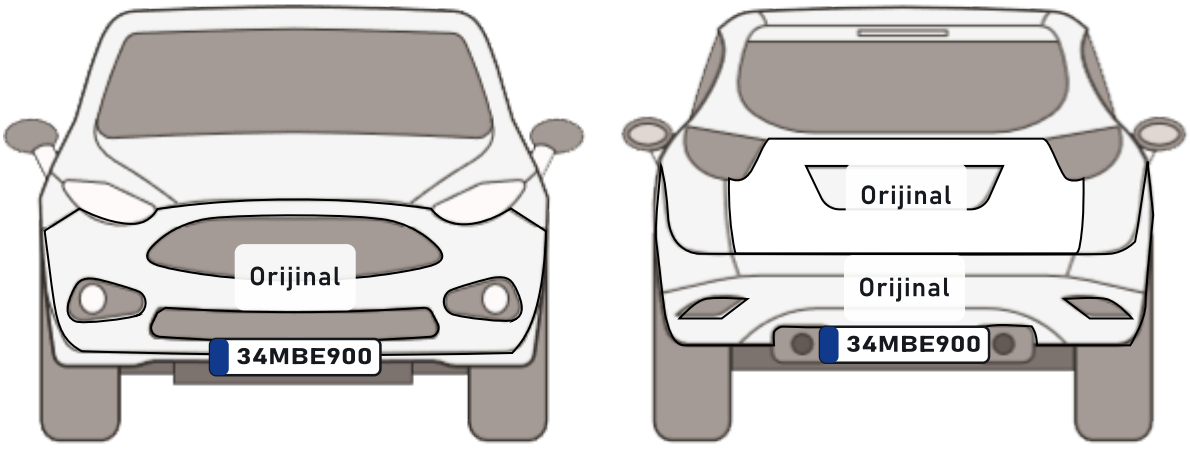
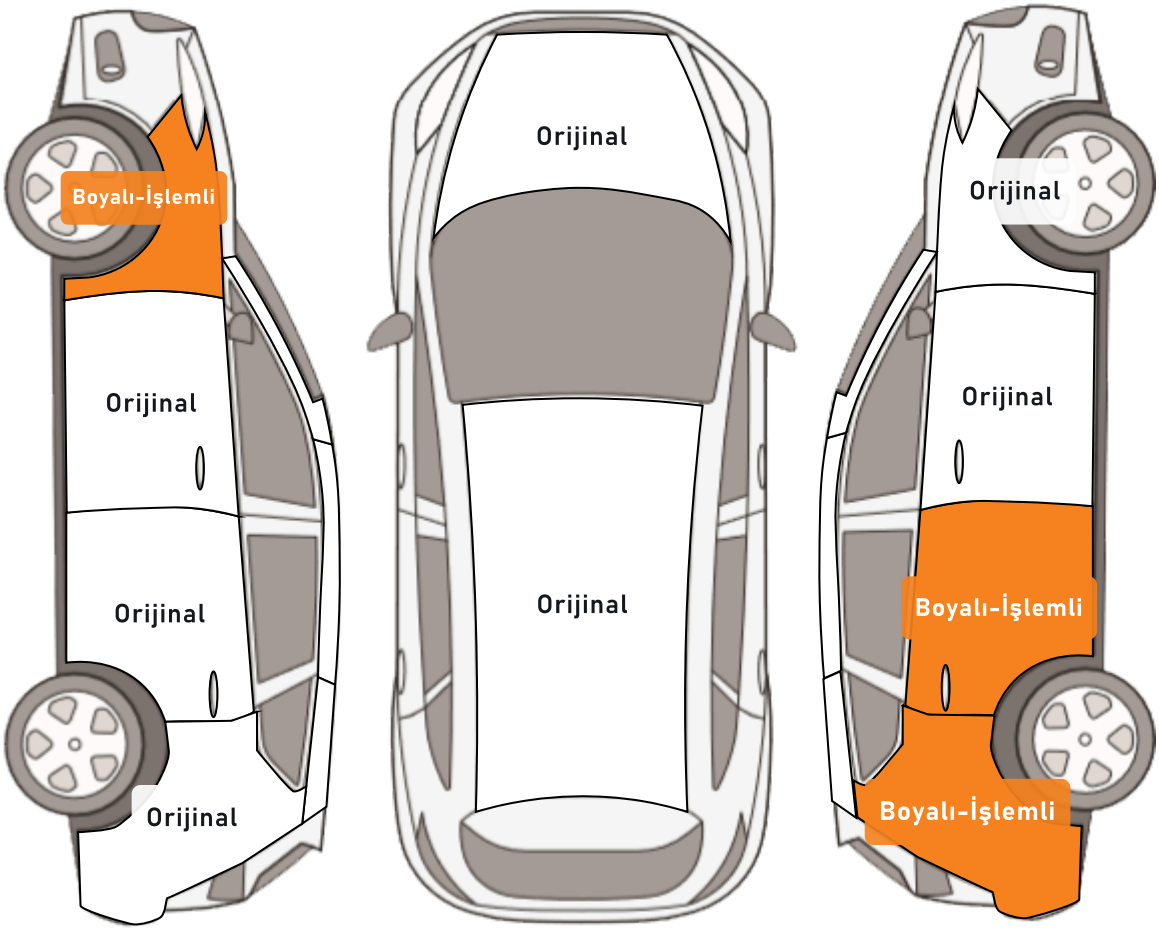
BOYA KAPORTA DIŞ KONTROLLER

Sol Ön Çamurluk	BOYALI-İŞLEMLİ	Sağ Arka Çamurluk	BOYALI-İŞLEMLİ
Sağ Arka Kapı	BOYALI-İŞLEMLİ

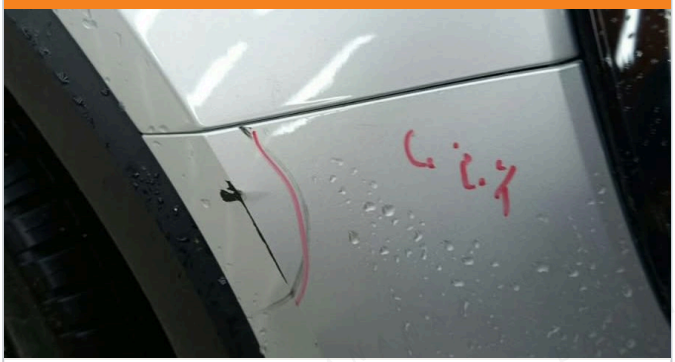
Sol ön kapı ezik var

Ön tampon cizik var

Arka tampon cizik var

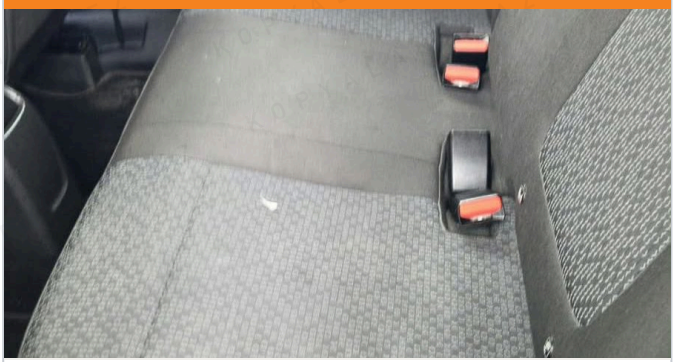
Koltuk lar lekeler var

Tavan döşemesi lekeler var

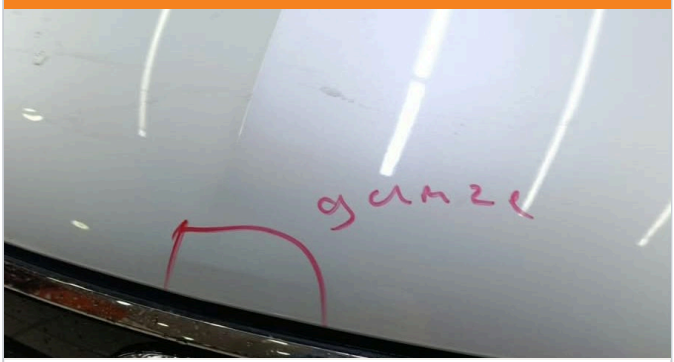
Ön kaput gamze var
