DYNOBİL®
OTO EKSPERTİZ ÇÖZÜMLERİ

ANASAYFA
ARAÇ EKSPERTİZ RAPORU

EKSPERTİZ NO	PLAKA	ŞASE NO	TARİH	SAYFA
20261031112024	34KIZ482	TMBJR7NU4P5117401	31.10.2026 11:20	01 / 12

PLAKA	: 34KIZ482
MARKA	: SKODA
MODEL	: KAROQ
ÜRETİM YILI	: 2024
ŞASE NO	: TMBJR7NU4P5117401
MOTOR HACMİ	: 1498 cc
MOTOR GÜCÜ	: 150 hp
VİTES TÜRÜ	: Otomatik
YAKIT TÜRÜ	: Benzin
ARAÇ RENGİ	: GRİ
GİRİŞ KİLOMETRE	: 34.175
ÇIKIŞ KİLOMETRE	: 34.175
GİRİŞ TARİHİ	: 31.10.2026 11:20
ÇIKIŞ TARİHİ	: 31.10.2026 11:52

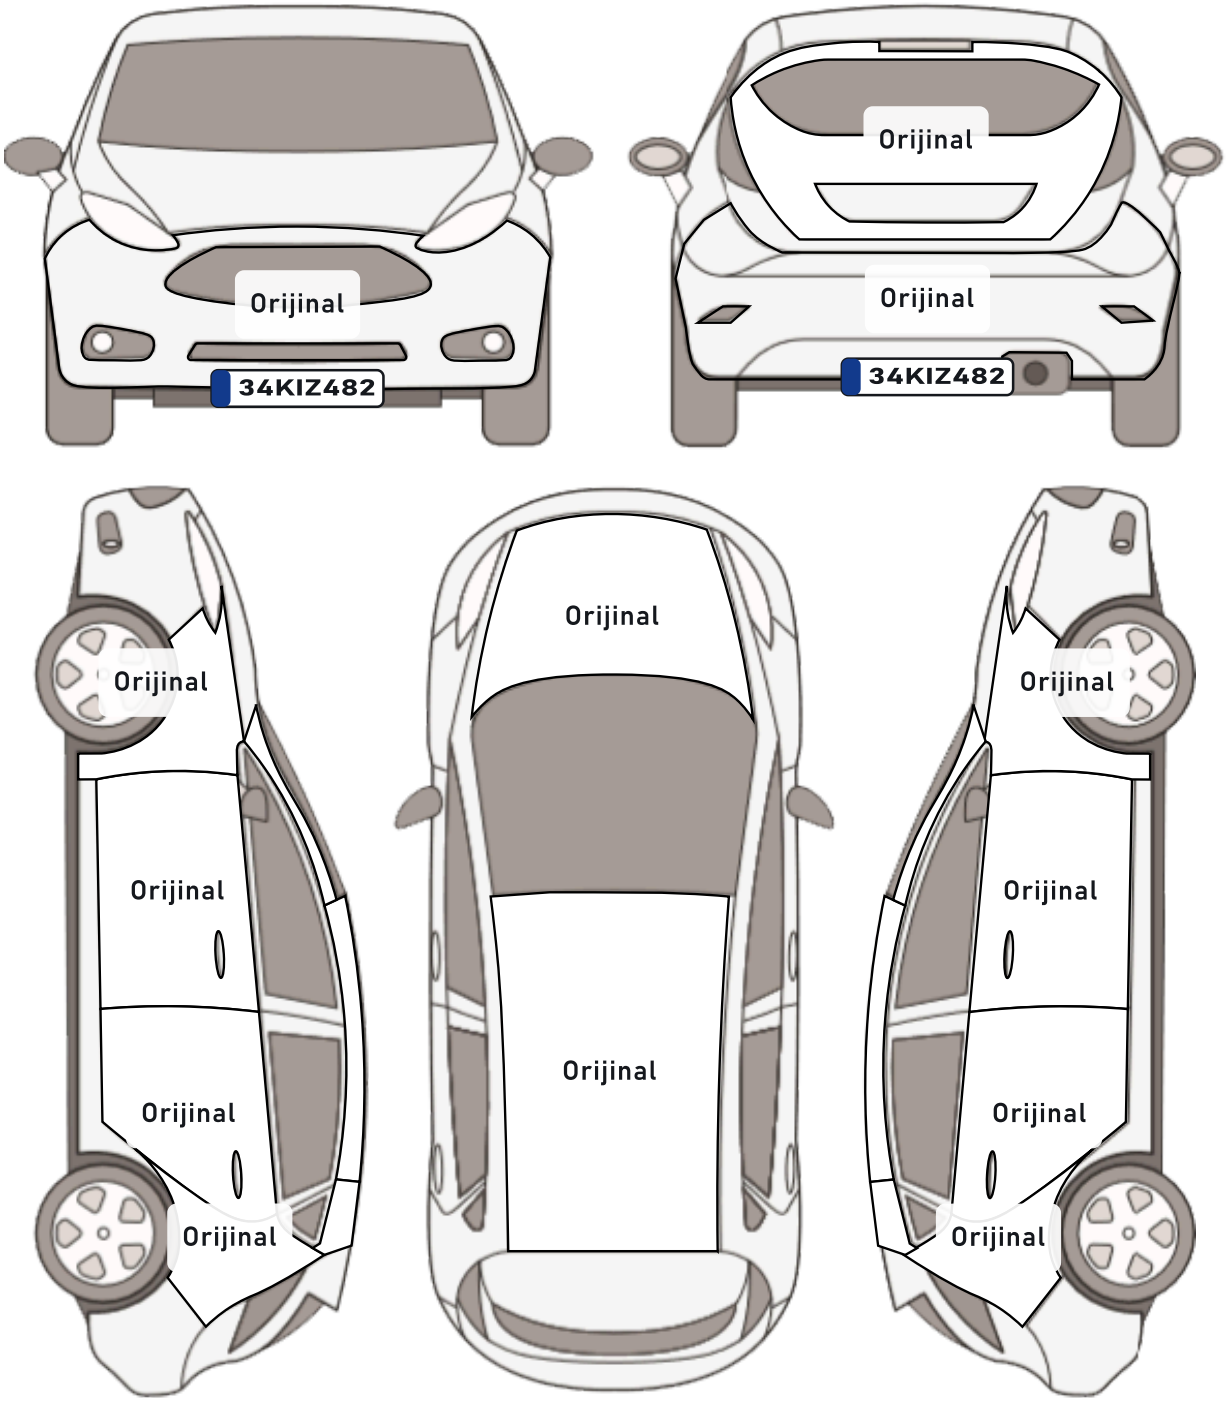
BOYA KAPORTA DIŞ KONTROLLER

KAPORTADA BOYA VEYA DEĞİŞEN PARÇA TESPİT EDİLMEDİ

aracın muhtelif yerlerinde boyasız düzeltme mevcut
Lastikler 2024 tarihli yazlık
sağ far ayağı tamirli
