ANASAYFA
ARAÇ EKSPERTİZ RAPORU

EKSPERTİZ NO	PLAKA	ŞASE NO	TARİH	SAYFA
20261016143442	34NAA716	VR3KAHPY7SS040615	16.10.2026 14:34	01 / 12

PLAKA	: 34NAA716
MARKA	: PEUGEOT
MODEL	: 3008
ÜRETİM YILI	: 2025
ŞASE NO	: VR3KAHPY7SS040615
MOTOR HACMİ	: 1199 cc
MOTOR GÜCÜ	: 135 hp
VİTES TÜRÜ	: Otomatik
YAKIT TÜRÜ	: Benzin
ARAÇ RENGİ	: MAVİ
GİRİŞ KİLOMETRE	: 38.371
ÇIKIŞ KİLOMETRE	: 38.371
GİRİŞ TARİHİ	: 16.10.2026 14:34
ÇIKIŞ TARİHİ	: 16.10.2026 14:51

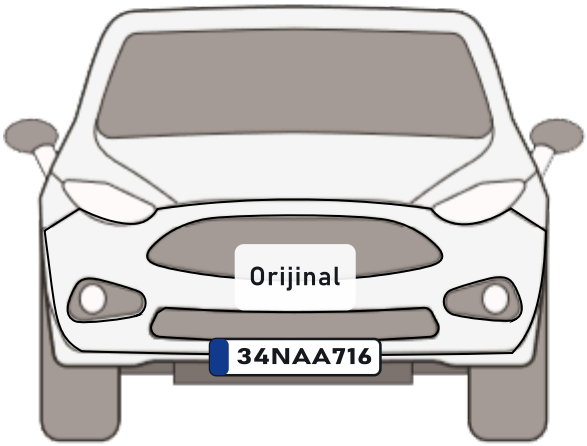
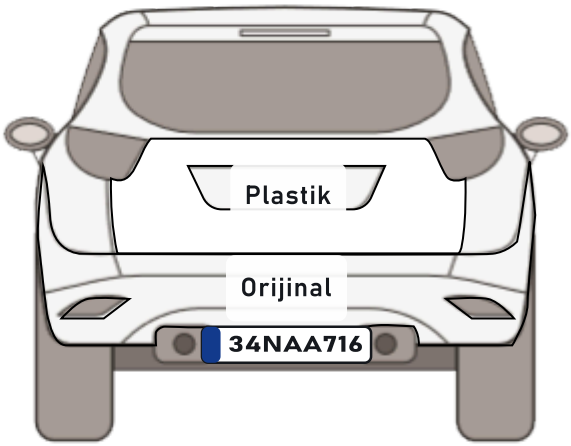
BOYA KAPORTA KONTROLLERİ **2 SAYFADAN** OLUŞMAKTADIR.

Dolu İzleri	Yok
Ezikler ve Çizikler	VAR

KAPORTADA BOYA VEYA DEĞİŞEN PARÇA TESPİT EDİLMEDİ

LASTİKLER 2025 YAZLIK
KAPUTTA RÖTUŞ MEVCUT
