ANASAYFA
ARAÇ EKSPERTİZ RAPORU

EKSPERTİZ NO	PLAKA	ŞASE NO	TARİH	SAYFA
20261102100823	16AGB660	YV1UZM1V0S1020281	02.11.2026 10:08	01 / 13

PLAKA	: 16AGB660
MARKA	: VOLVO
MODEL	: XC60
ÜRETİM YILI	: 2024
ŞASE NO	: YV1UZM1V0S1020281
MOTOR HACMİ	: 1969 cc
MOTOR GÜCÜ	: 247 hp
VİTES TÜRÜ	: Otomatik
YAKIT TÜRÜ	: Benzin
ARAÇ RENGİ	: GRİ
GİRİŞ KİLOMETRE	: 1.389
ÇIKIŞ KİLOMETRE	: 1.389
GİRİŞ TARİHİ	: 02.11.2026 10:08
ÇIKIŞ TARİHİ	: 02.11.2026 10:25

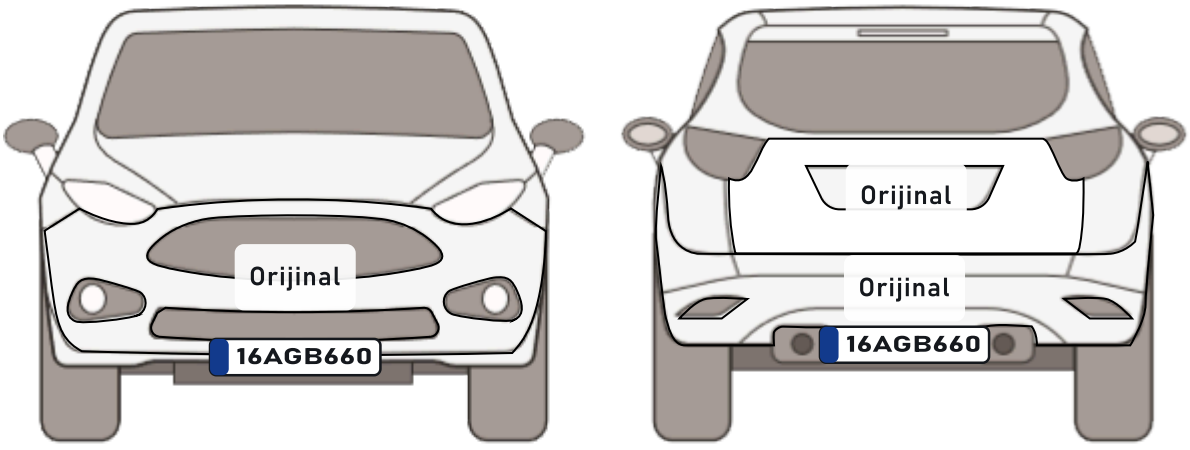
BOYA KAPORTA DIŞ KONTROLLER

Dolu İzleri	Yok
Ezikler ve Çizikler	VAR

KAPORTADA BOYA VEYA DEĞİŞEN PARÇA TESPİT EDİLMEDİ

Lastikler yazlık 2024
aracın muhtelif yerlerinde boyasız düzeltme mevcut

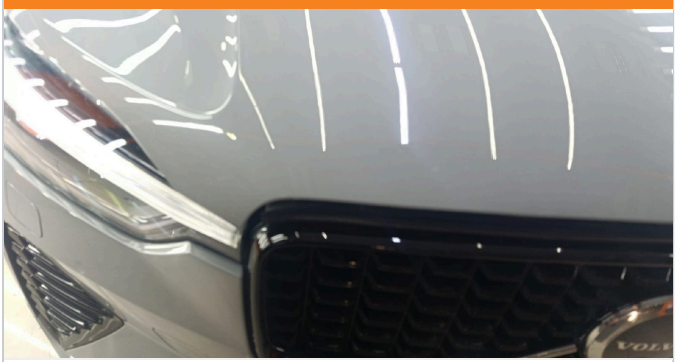
Ön kaput boyasiz düzeltme çizik var taş izi var
