ANASAYFA
ARAÇ EKSPERTİZ RAPORU

EKSPERTİZ NO	PLAKA	ŞASE NO	TARİH	SAYFA
20261003121043	34NJS848	VR3EDYHZ6SJ717266	03.10.2026 12:10	01 / 13

PLAKA	34NJS848
MARKA	PEUGEOT
MODEL	RİFTER
ÜRETİM YILI	2025
ŞASE NO	VR3EDYHZ6SJ717266
MOTOR HACMİ	1499 cc
MOTOR GÜCÜ	174 hp
VİTES TÜRÜ	Otomatik
YAKIT TÜRÜ	Dizel
ARAÇ RENGİ	MAVİ
GİRİŞ KİLOMETRE	12.998
ÇIKIŞ KİLOMETRE	12.998
GİRİŞ TARİHİ	03.10.2026 12:10
ÇIKIŞ TARİHİ	03.10.2026 15:10

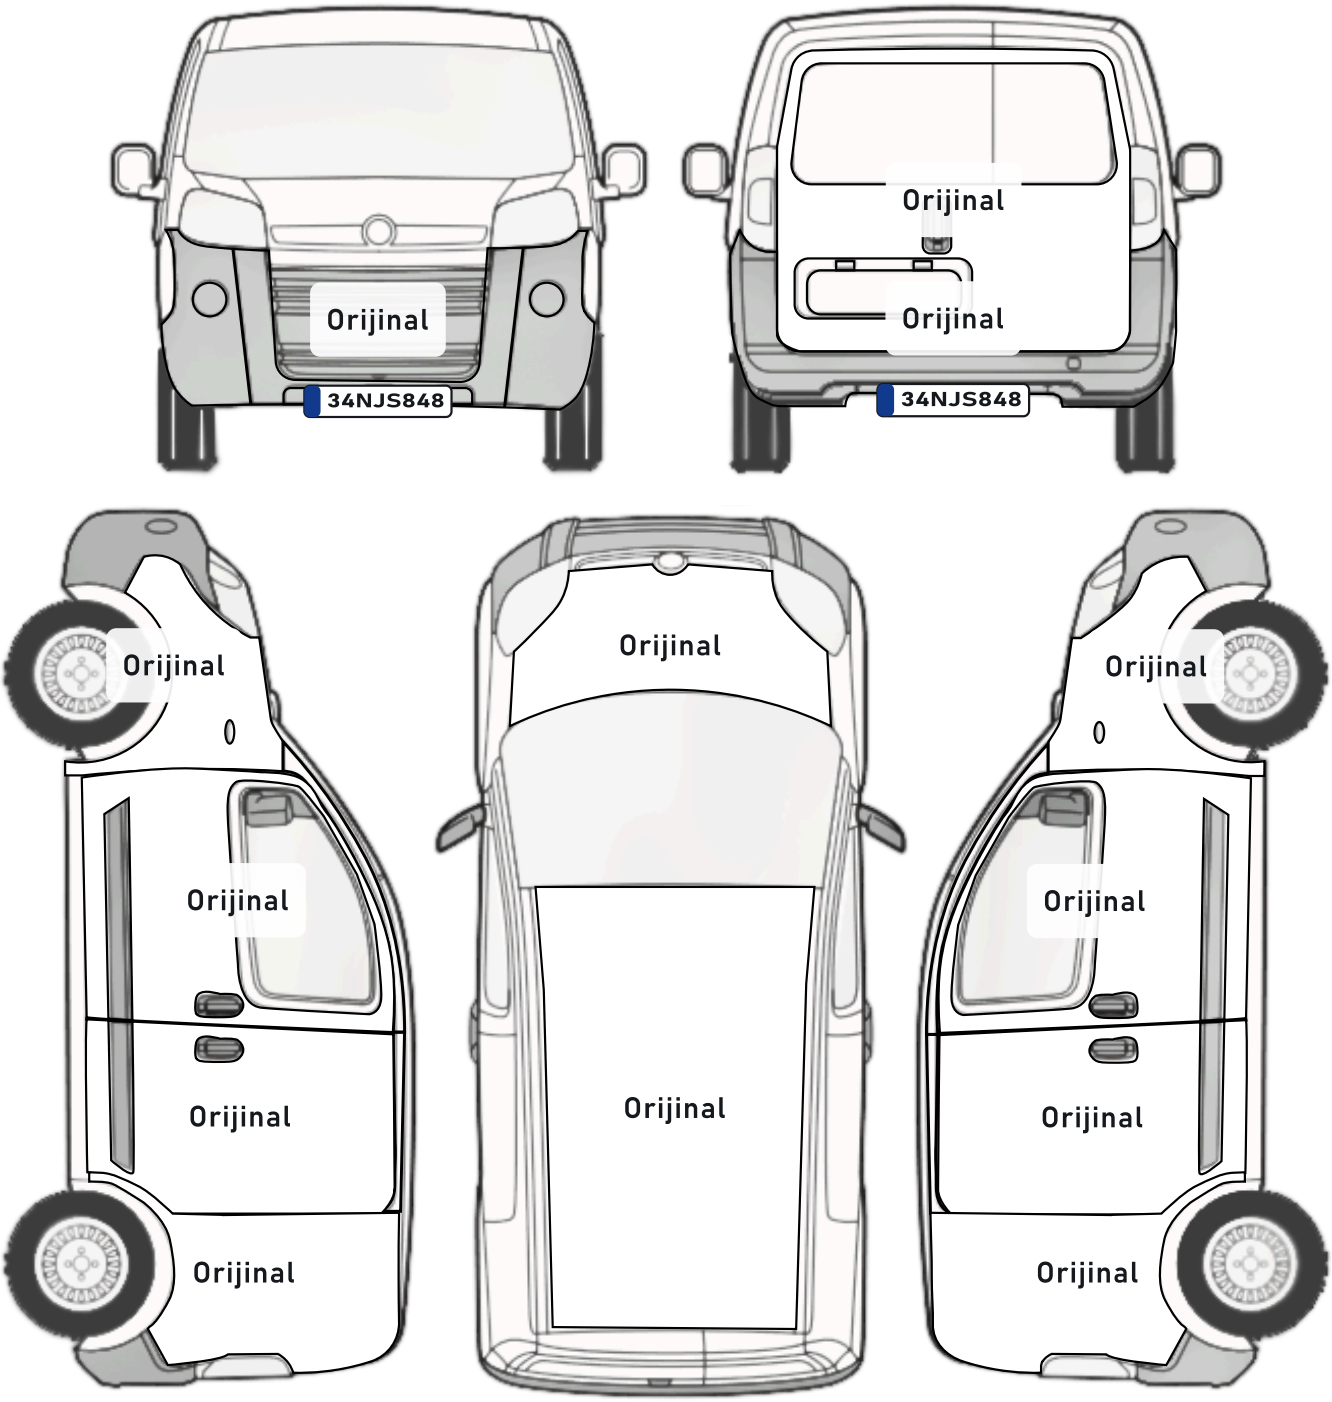
BOYA KAPORTA RAPORU

ORİJİNAL	BOYALI	İŞLEMLİ	DEĞİŞEN	TOPLAM PARÇA
17	0	0	0	17

Dolu İzleri	Yok
Ezikler ve Çizikler	VAR

KAPORTADA BOYA VEYA DEĞİŞEN PARÇA TESPİT EDİLMEDİ

aracın muhtelif yerlerinde boyasız düzeltme mevcut
