EKSPERTİZ NO	PLAKA	ŞASE NO	TARİH	SAYFA
20261111133200	34KSV616	KNAB2518JPT240178	11.11.2026 13:32	01 / 12

OTOPOINT MOTORLU ARAÇLAR FULL EKSPERTİZ İÇERİĞİ

BOYA KAPORTA RAPORU

TARİH / SAAT	11.11.2026 13:32 – 11.11.2026 14:46	BAYİ NO	16-14	ŞASİ NO	KNAB2518JPT240178	OTOPOINT MOTORLU ARAÇLAR FULL EKSPERTİZ KAPORTA PAKETİ
EKSPERTİZ NO	20261111133200	MARKA	KİA	MODEL	PİCANTO / 2024

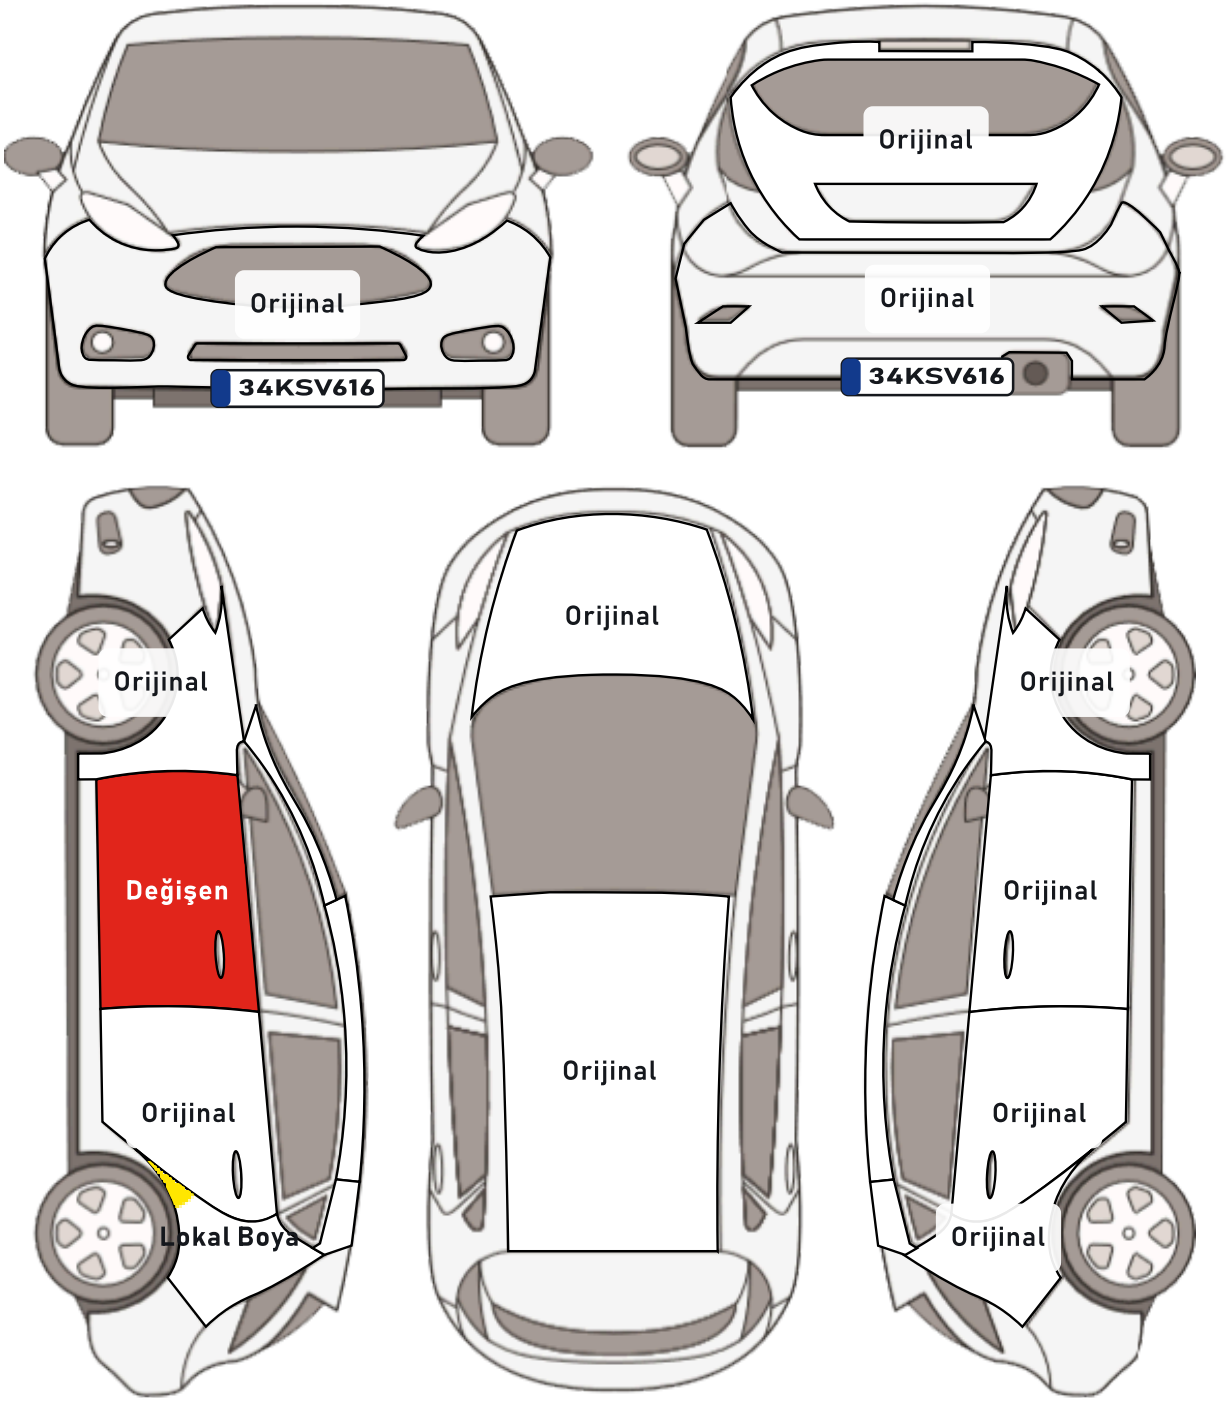
BOYA KAPORTA DIŞ KONTROLLER

BOYALI
TADİLAT BOYALI
DEĞİŞEN
SÖK-TAK
LOKAL BOYALI
PLASTİK / FİBER
ORİJİNAL

Dolu İzleri	Yok
Ezikler ve Çizikler	VAR

Sol Ön Kapı	DEĞİŞEN	Sol Marşpiyel	BOYALI-İŞLEMLİ
Sol Arka Çamurluk	LOKAL BOYA	Sol Orta İç Direk	LOKAL BOYA
