DYNOPLUS - İZMİR YOLU ŞB

Rapor tarihi : 2026-05-18 13:25:04
Rapor id : SP815FCH267

Alıcı:	OTOPOİNT MOTORLU ARAÇLAR..	Araç:	34MDM309 - NM43560000U228902 - FİAT Egea Otomatik Dizel - Kilometre : 20953

KAPORTA VE BOYA KONTROLÜ

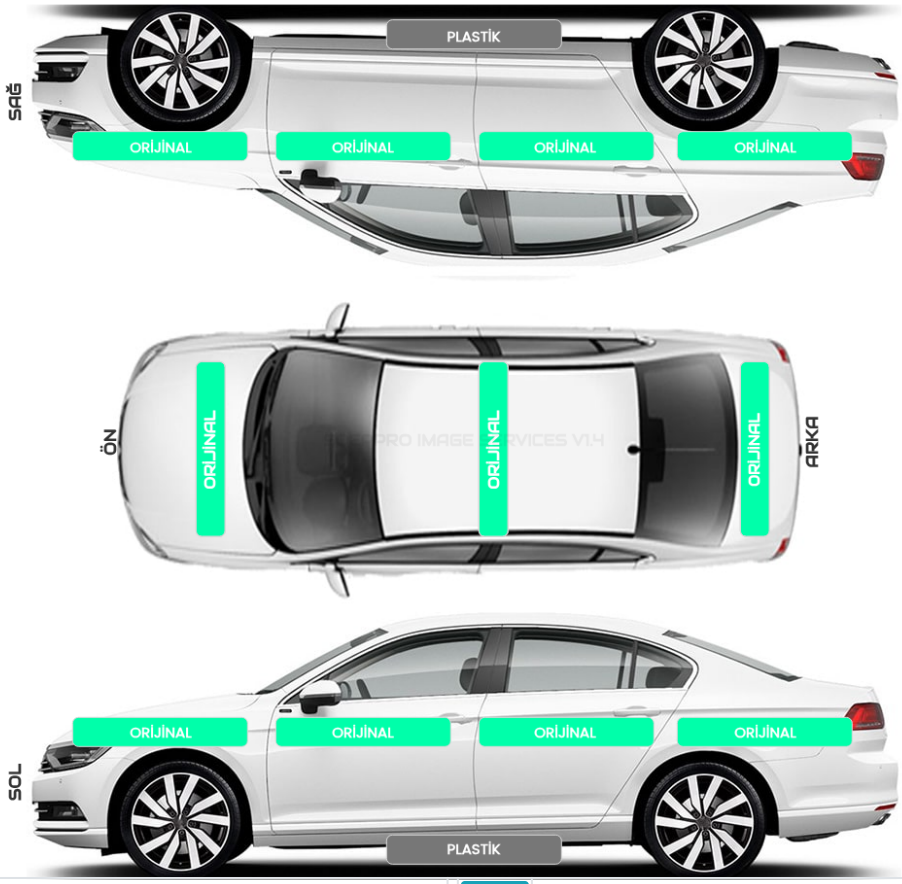
Aracın muhtelif yerlerinde minimal düzeyde ezik,çizik ve boyasız göçük düzeltmeler mevcut
