ANASAYFA
ARAÇ EKSPERTİZ RAPORU

EKSPERTİZ NO	PLAKA	ŞASE NO	TARİH	SAYFA
20261112151827	34KKR629	NM0EXXTTRERG17502	12.11.2026 15:18	01 / 11

PLAKA	: 34KKR629
MARKA	: FORD
MODEL	: TRANSİT
ÜRETİM YILI	: 2024
ŞASE NO	: NM0EXXTTRERG17502
MOTOR HACMİ	: 1995 cc
MOTOR GÜCÜ	: 221 hp
VİTES TÜRÜ	: Manuel
YAKIT TÜRÜ	: Dizel
ARAÇ RENGİ	: BEYAZ
GİRİŞ KİLOMETRE	: 51.722
ÇIKIŞ KİLOMETRE	: 51.722
GİRİŞ TARİHİ	: 12.11.2026 15:18
ÇIKIŞ TARİHİ	: 12.11.2026 15:45

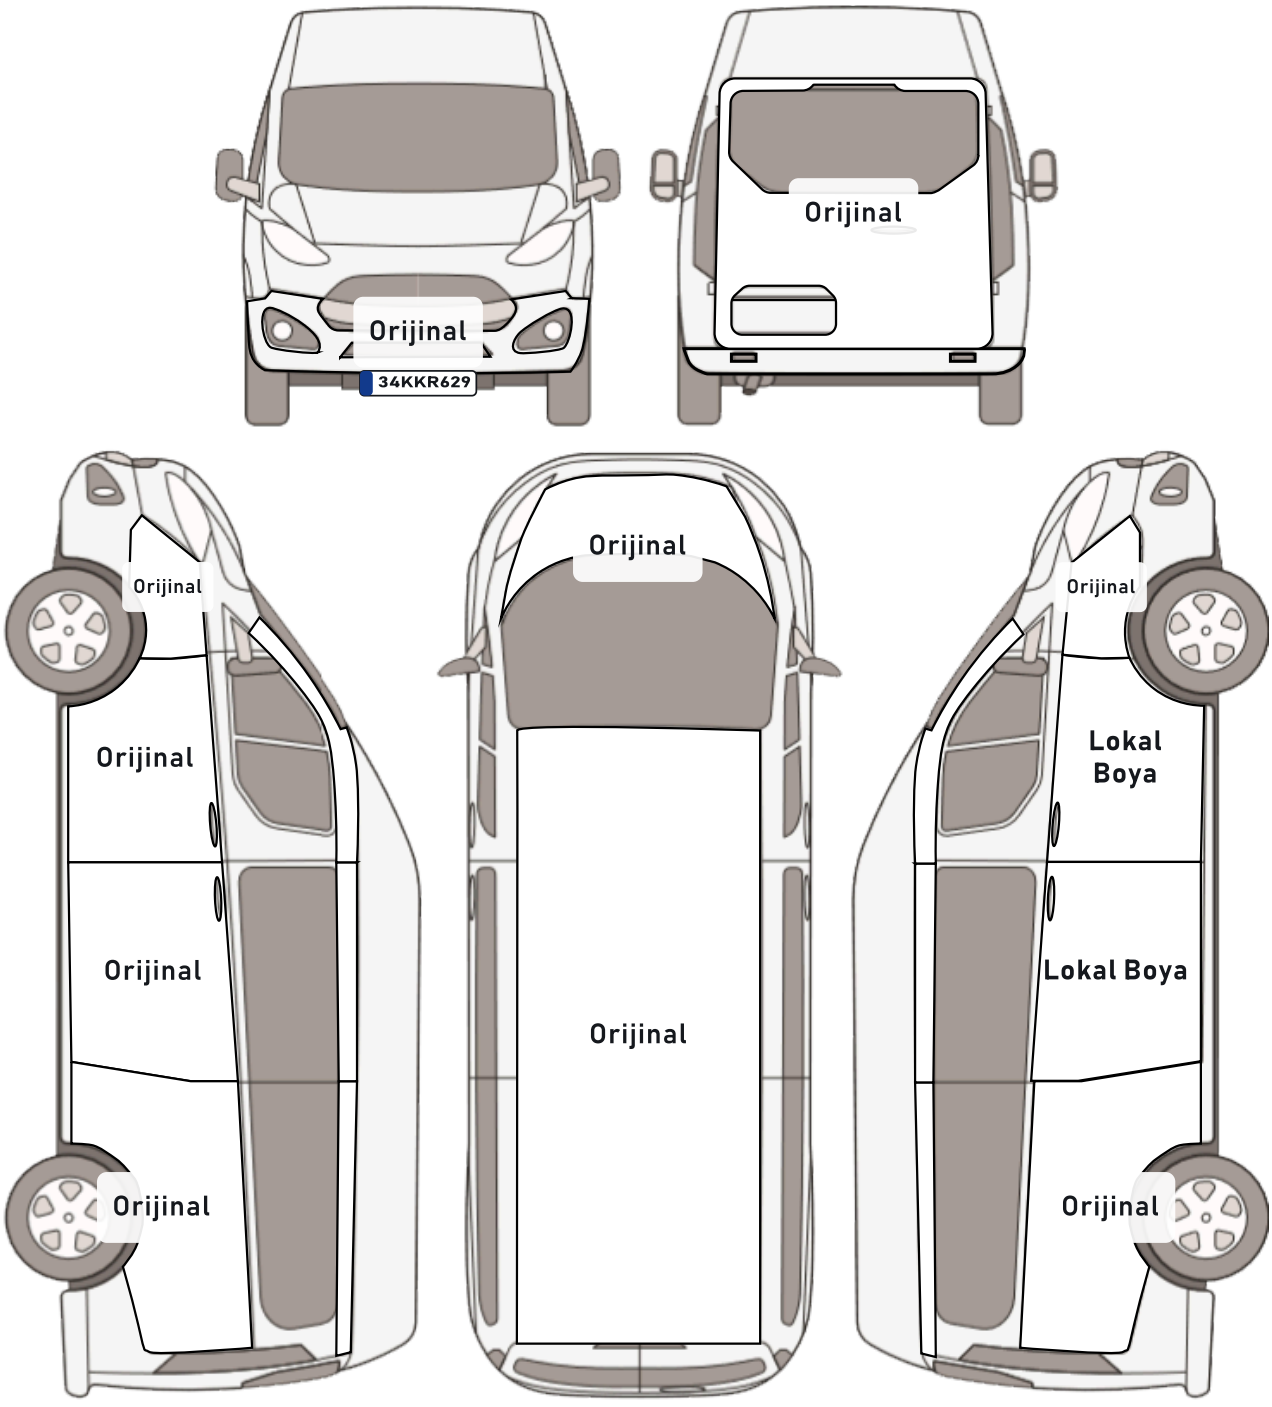
BOYA KAPORTA DIŞ KONTROLLER

Ön Panel	ORİJİNAL	Arka Panel	ORİJİNAL
Ön Tampon Demiri	ORİJİNAL	Arka Tampon Demiri	–
Ön Kaput	ORİJİNAL	Bagaj Kapağı	ORİJİNAL
Sol Ön Çamurluk	ORİJİNAL	Sağ Ön Çamurluk	ORİJİNAL
Sol Ön Kapı	ORİJİNAL	Sağ Ön Kapı	LOKAL BOYA
Sol Arka Kapı	ORİJİNAL	Sağ Arka Kapı	LOKAL BOYA
Sol Arka Çamurluk	ORİJİNAL	Sağ Arka Çamurluk	ORİJİNAL
Sol Marşpiyel	ORİJİNAL	Sağ Marşpiyel	ORİJİNAL
Tavan	ORİJİNAL

Dolu İzleri	Yok
Ezikler ve Çizikler	VAR

Sağ Ön Kapı	LOKAL BOYA	Sağ Arka Kapı	LOKAL BOYA
