EKSPERTİZ NO	PLAKA	ŞASE NO	TARİH	SAYFA
20261116102811	77AEH728	KMHB25122SW059448	16.11.2026 10:28	01 / 12

PLAKA	: 77AEH728
MARKA	: HYUNDAİ
MODEL	: İNSTER
ÜRETİM YILI	: 2025
ŞASE NO	: KMHB25122SW059448
MOTOR HACMİ	: 0 cc
MOTOR GÜCÜ	: 97 hp
VİTES TÜRÜ	: Otomatik
YAKIT TÜRÜ	: Elektrik
ARAÇ RENGİ	: YEŞİL
GİRİŞ KİLOMETRE	: 29.820
ÇIKIŞ KİLOMETRE	: 29.820
GİRİŞ TARİHİ	: 16.11.2026 10:28
ÇIKIŞ TARİHİ	: 16.11.2026 11:29

OTOPOINT MOTORLU ARAÇLAR FULL EKSPERTİZ İÇERİĞİ

BOYA KAPORTA RAPORU

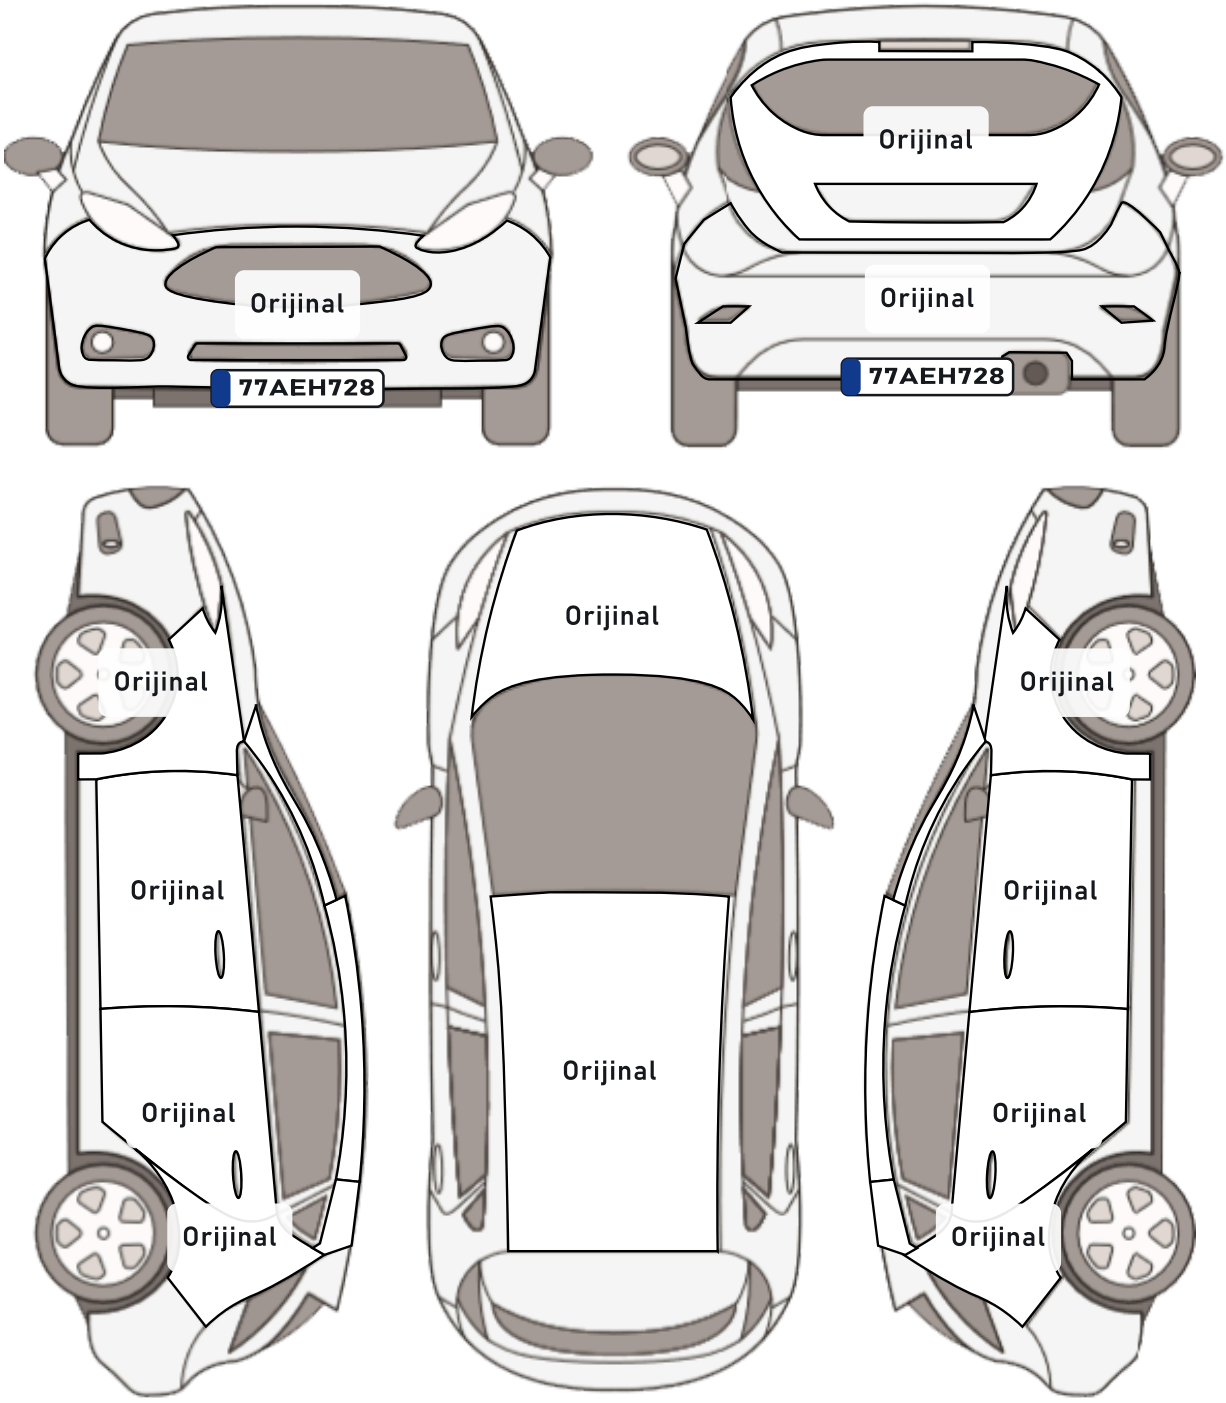
BOYA KAPORTA DIŞ KONTROLLER

Dolu İzleri	Yok
Ezikler ve Çizikler	VAR

KAPORTADA BOYA VEYA DEĞİŞEN PARÇA TESPİT EDİLMEDİ
