EKSPERTİZ NO	PLAKA	ŞASE NO	TARİH	SAYFA
20261105094038	34PNK644	YV1UZM1VXT1449395	05.11.2026 09:40	01 / 12

PLAKA	: 34PNK644
MARKA	: VOLVO
MODEL	: XC60
ÜRETİM YILI	: 2026
ŞASE NO	: YV1UZM1VXT1449395
MOTOR HACMİ	: 1969 cc
MOTOR GÜCÜ	: 249 hp
VİTES TÜRÜ	: Otomatik
YAKIT TÜRÜ	: Benzin
ARAÇ RENGİ	: YEŞİL
GİRİŞ KİLOMETRE	: 8.808
ÇIKIŞ KİLOMETRE	: 8.808
GİRİŞ TARİHİ	: 05.11.2026 09:40
ÇIKIŞ TARİHİ	: 05.11.2026 10:39

TARİH / SAAT	05.11.2026 09:40 – 05.11.2026 10:39	BAYİ NO	16-14	ŞASİ NO	YV1UZM1VXT1449395	●	OTOPOINT MOTORLU ARAÇLAR FULL EKSPERTİZ KAPORTA PAKETİ
EKSPERTİZ NO	20261105094038	MARKA	VOLVO	MODEL	XC60 / 2026

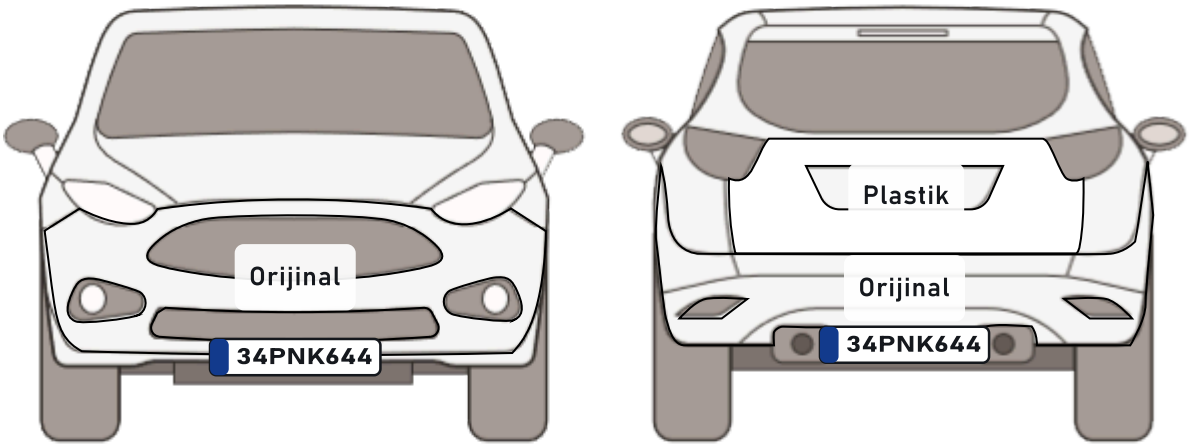
BOYA KAPORTA DIŞ KONTROLLER

Ön Panel	ORİJİNAL	Arka Panel	ORİJİNAL
Ön Tampon Demiri	ORİJİNAL	Arka Tampon Demiri	ORİJİNAL
Ön Kaput	KAPLAMA / FOLYO	Bagaj Kapağı	PLASTİK
Sol Ön Çamurluk	KAPLAMA / FOLYO	Sağ Ön Çamurluk	KAPLAMA / FOLYO
Sol Ön Kapı	ORİJİNAL	Sağ Ön Kapı	ORİJİNAL
Sol Arka Kapı	ORİJİNAL	Sağ Arka Kapı	ORİJİNAL
Sol Arka Çamurluk	ORİJİNAL	Sağ Arka Çamurluk	ORİJİNAL
Sol Marşpiyel	PLASTİK	Sağ Marşpiyel	PLASTİK
Tavan	ORİJİNAL

Dolu İzleri	Yok
Ezikler ve Çizikler	VAR

■ KAPORTADA BOYA VEYA DEĞİŞEN PARÇA TESPİT EDİLMEDİ

LASTİKLER 2025 YAZLIK
ARACIN MUHTELİF YERLERİNDE BOYASIZ DÜZELTME MEVCUT
