EKSPERTİZ NO	PLAKA	ŞASE NO	TARİH	SAYFA
20261026104430	34PHP319	NM43560000U386080	26.10.2026 10:44	01 / 12

PLAKA	: 34PHP319
MARKA	: FİAT
MODEL	: EGEA
ÜRETİM YILI	: 2025
ŞASE NO	: NM43560000U386080
MOTOR HACMİ	: 1598 cc
MOTOR GÜCÜ	: 130 hp
VİTES TÜRÜ	: Otomatik
YAKIT TÜRÜ	: Dizel
ARAÇ RENGİ	: GRİ
GİRİŞ KİLOMETRE	: 7.591
ÇIKIŞ KİLOMETRE	: 7.591
GİRİŞ TARİHİ	: 26.10.2026 10:44
ÇIKIŞ TARİHİ	: 26.10.2026 12:49

OTOPOINT MOTORLU ARAÇLAR FULL EKSPERTİZ İÇERİĞİ

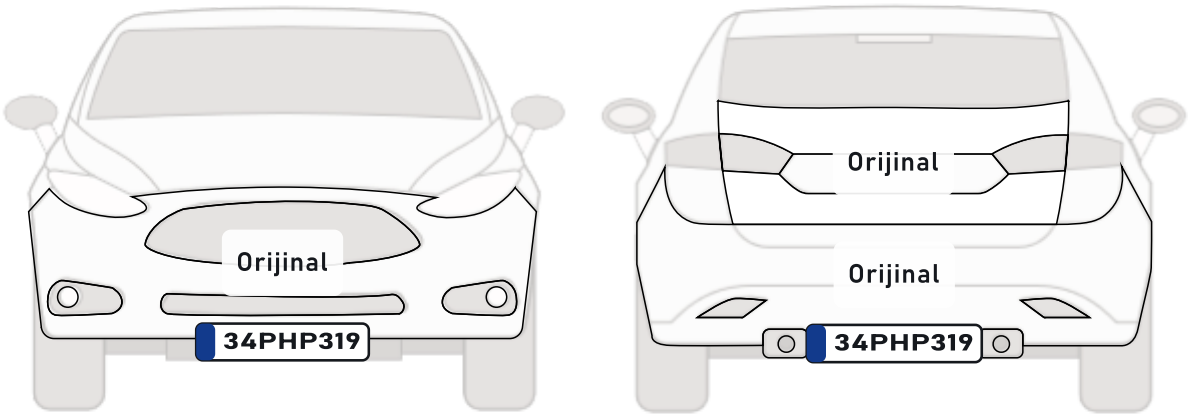
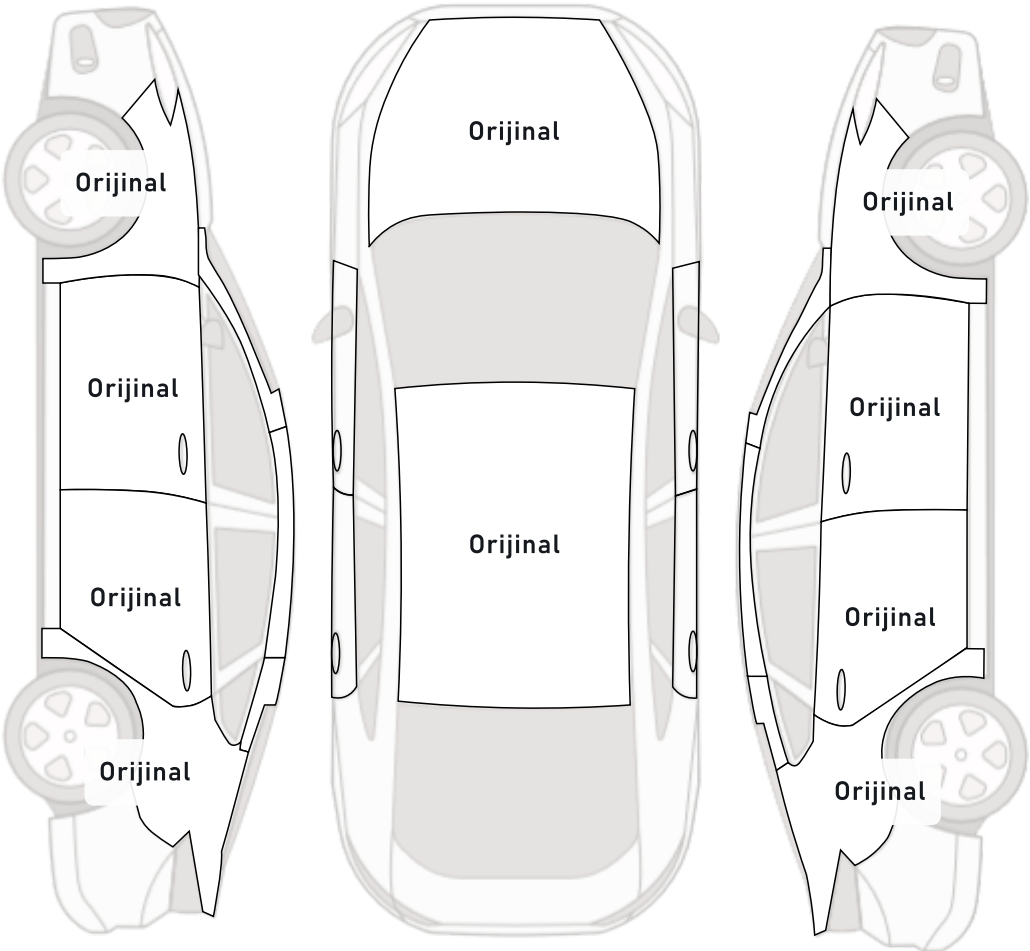
BOYA KAPORTA DIŞ KONTROLLER

Dolu İzleri	Yok
Ezikler ve Çizikler	VAR

KAPORTADA BOYA VEYA DEĞİŞEN PARÇA TESPİT EDİLMEDİ

LASTİKLER 2025 TARİHLİ
ARACIN MUHTELİF YERLERİNDE BOYASIZ DÜZELTME MEVCUT
