ANASAYFA
ARAÇ EKSPERTİZ RAPORU

EKSPERTİZ NO	PLAKA	ŞASE NO	TARİH	SAYFA
20261103113036	34PHP251	NM43560000U385997	03.11.2026 11:30	01 / 12

PLAKA	: 34PHP251
MARKA	: FİAT
MODEL	: EGEA CROSS
ÜRETİM YILI	: 2025
ŞASE NO	: NM43560000U385997
MOTOR HACMİ	: 1598 cc
MOTOR GÜCÜ	: 130 hp
VİTES TÜRÜ	: Otomatik
YAKIT TÜRÜ	: Dizel
ARAÇ RENGİ	: BEYAZ
GİRİŞ KİLOMETRE	: 3.919
ÇIKIŞ KİLOMETRE	: 3.919
GİRİŞ TARİHİ	: 03.11.2026 11:30
ÇIKIŞ TARİHİ	: 03.11.2026 12:23

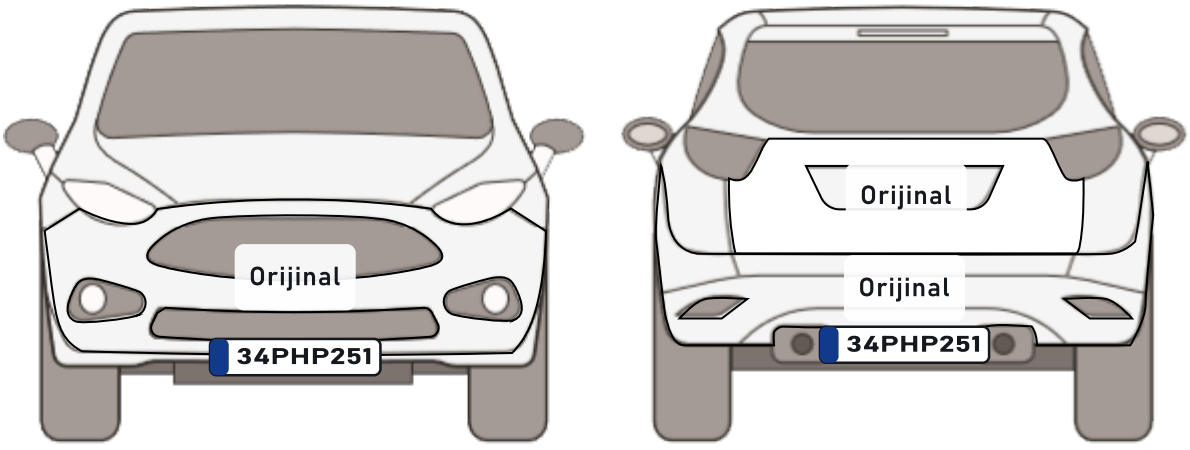
BOYA KAPORTA DIŞ KONTROLLER

Dolu İzleri	Yok
Ezikler ve Çizikler	VAR

KAPORTADA BOYA VEYA DEĞİŞEN PARÇA TESPİT EDİLMEDİ

LASTİKLER 2025 KIŞLIK
ARACIN MUHTELİF YERLERİNDE BOYASIZ DÜZELTME MEVCUT
