EKSPERTİZ NO	PLAKA	ŞASE NO	TARİH	SAYFA
20260930133429	34PPR554	VYFEDYHZ0TJ638371	30.09.2026 13:34	01 / 13

PLAKA	34PPR554
MARKA	FİAT
MODEL	DOBLO COMBİ
ÜRETİM YILI	2026
ŞASE NO	VYFEDYHZ0TJ638371
MOTOR HACMİ	1499 cc
MOTOR GÜCÜ	130 hp
VİTES TÜRÜ	Otomatik
YAKIT TÜRÜ	Dizel
ARAÇ RENGİ	GRİ
GİRİŞ KİLOMETRE	11.165
ÇIKIŞ KİLOMETRE	11.165
GİRİŞ TARİHİ	30.09.2026 13:34
ÇIKIŞ TARİHİ	30.09.2026 13:37

OTOPOINT MOTORLU ARAÇLAR FULL EKSPERTİZ İÇERİĞİ

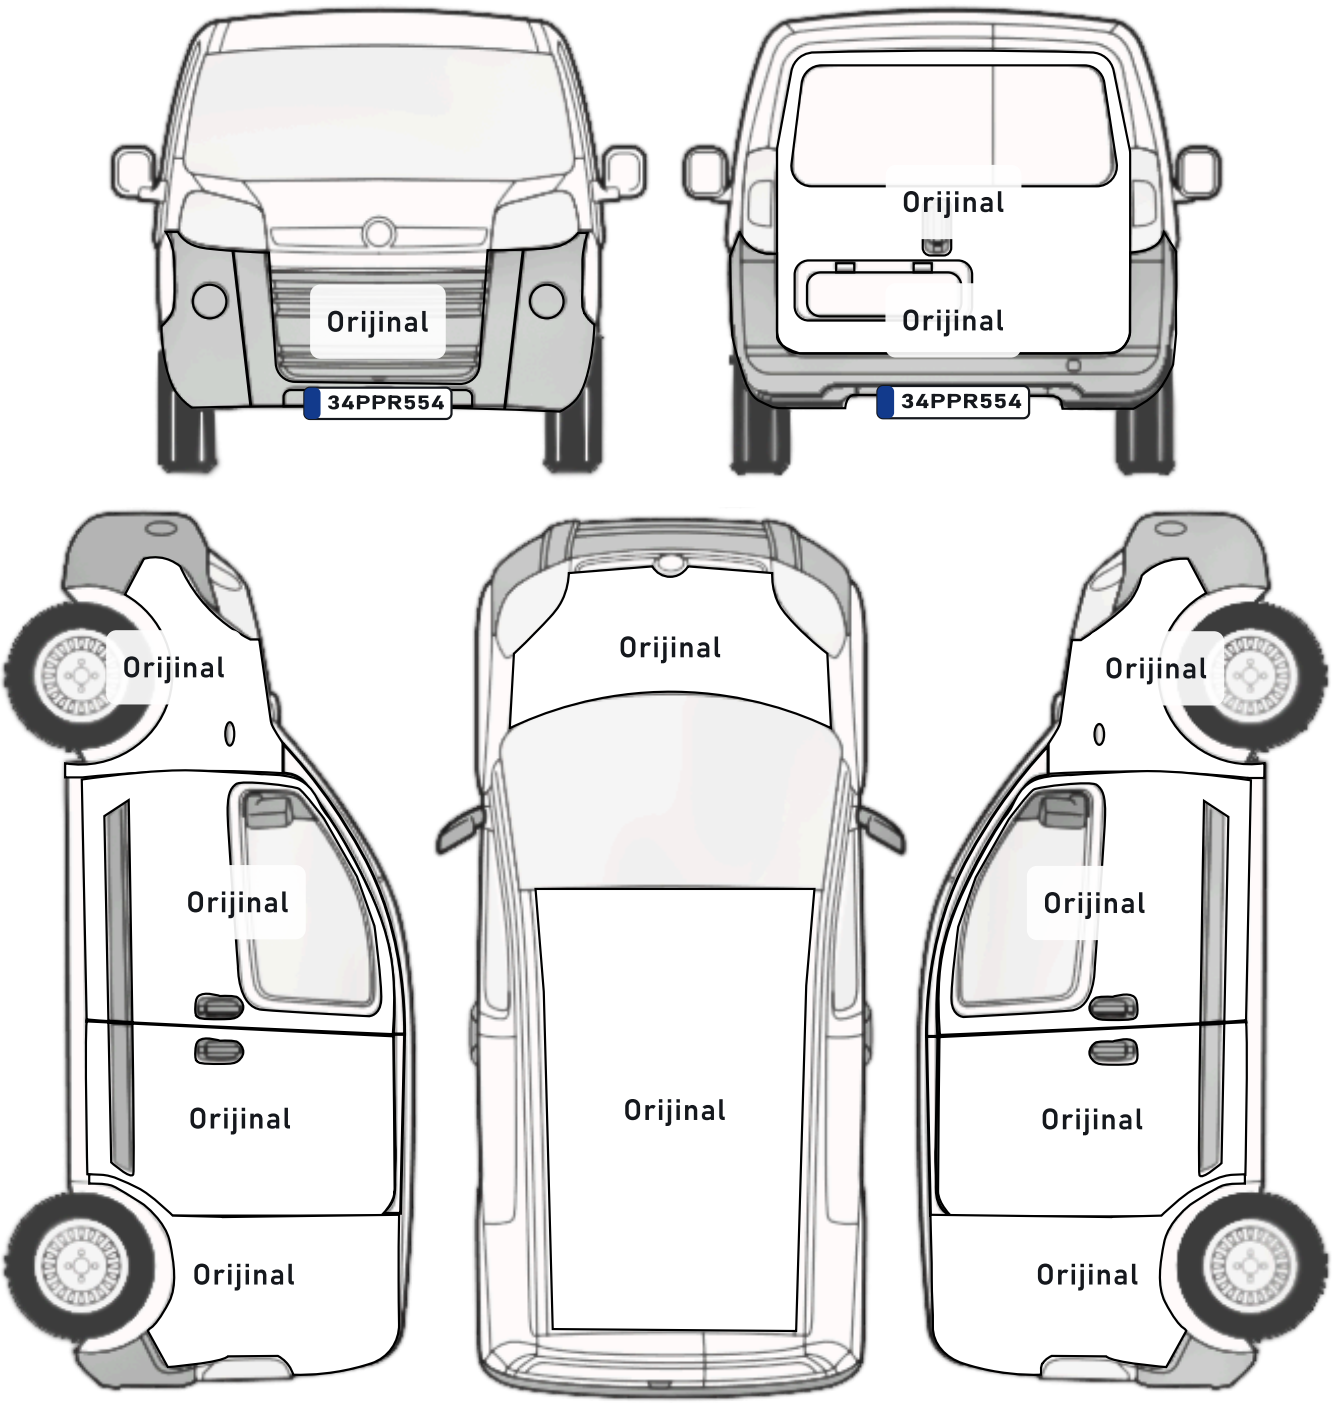
BOYA KAPORTA DIŞ KONTROLLER

KAPORTADA BOYA VEYA DEĞİŞEN PARÇA TESPİT EDİLMEDİ

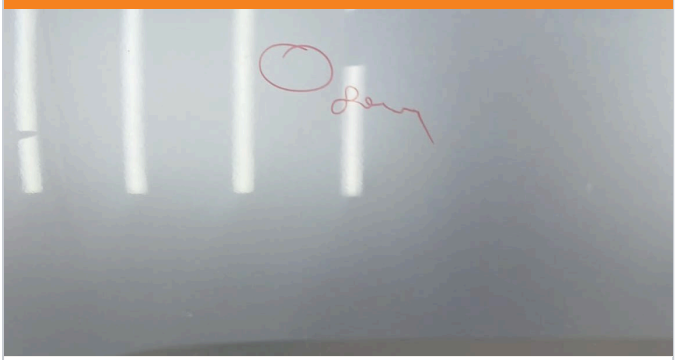
Sol on kapi gamze

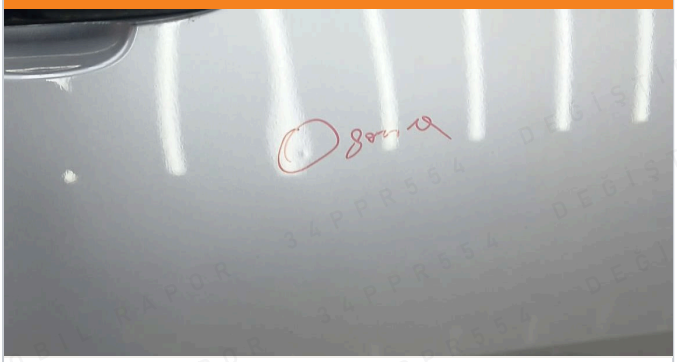
Arka tampon cizik

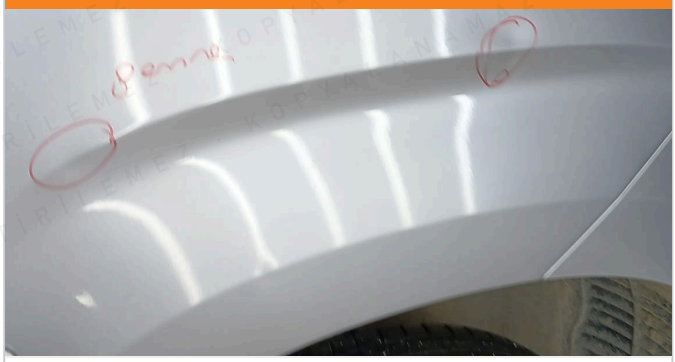
Sag on kapi gamze

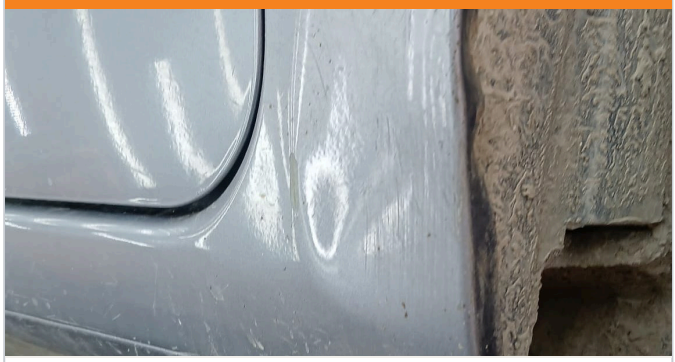
Sol on kapi tas izi
