ANASAYFA
ARAÇ EKSPERTİZ RAPORU

EKSPERTİZ NO	PLAKA	ŞASE NO	TARİH	SAYFA
20261105114737	34PKJ225	VF1RJA00676369011	05.11.2026 11:47	01 / 12

PLAKA	: 34PKJ225
MARKA	: RENAULT
MODEL	: CLİO
ÜRETİM YILI	: 2026
ŞASE NO	: VF1RJA00676369011
MOTOR HACMİ	: 999 cc
MOTOR GÜCÜ	: 91 hp
VİTES TÜRÜ	: Otomatik
YAKIT TÜRÜ	: Benzin
ARAÇ RENGİ	: GRİ
GİRİŞ KİLOMETRE	: 27.445
ÇIKIŞ KİLOMETRE	: 27.445
GİRİŞ TARİHİ	: 05.11.2026 11:47
ÇIKIŞ TARİHİ	: 05.11.2026 12:03

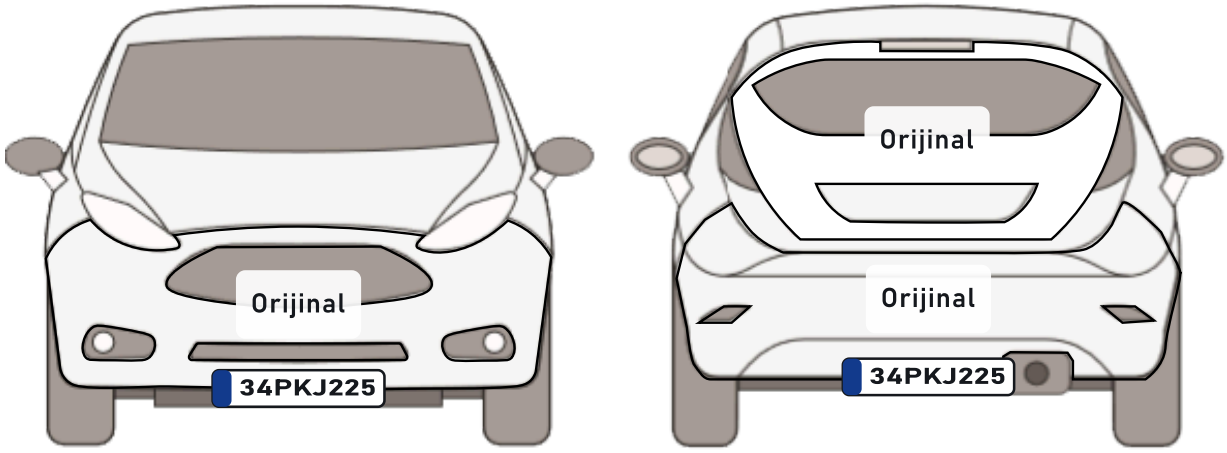
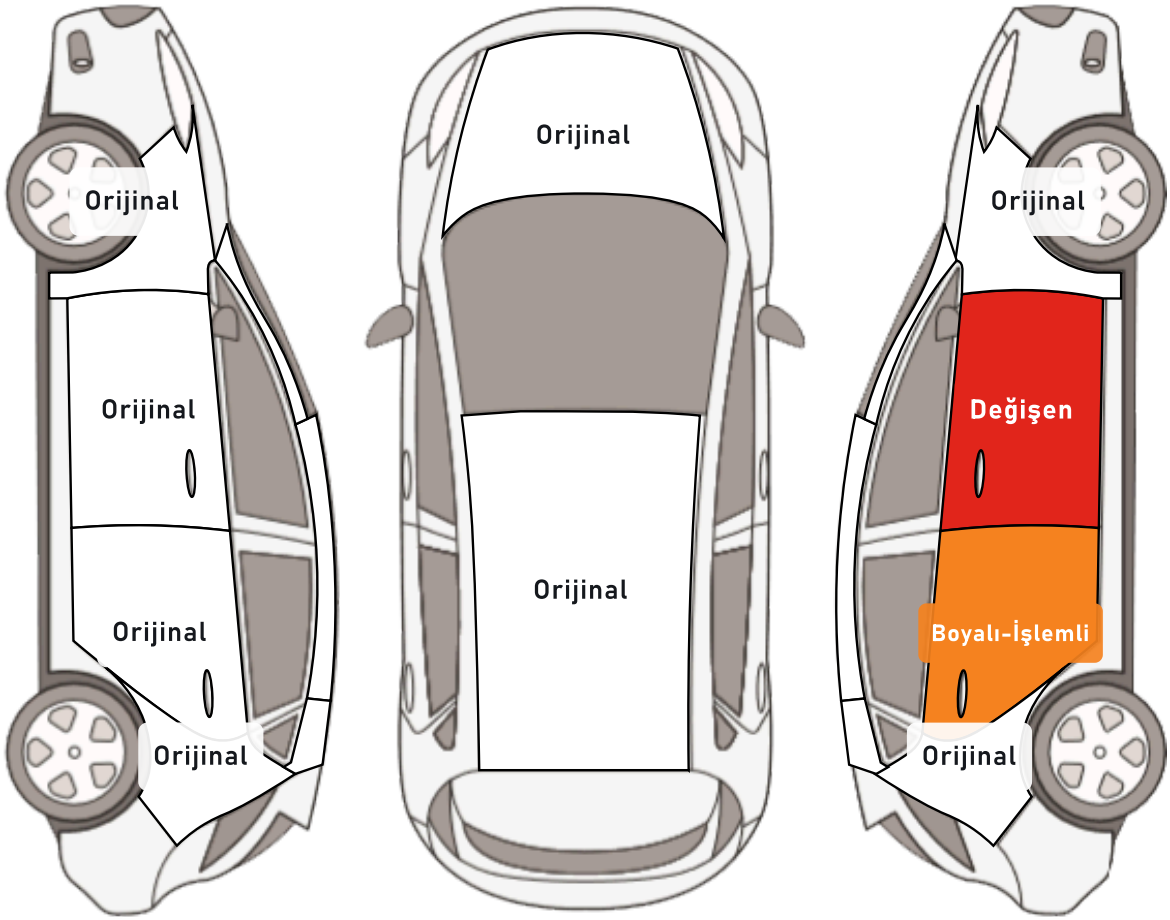
BOYA KAPORTA DIŞ KONTROLLER

Dolu İzleri	Yok
Ezikler ve Çizikler	VAR

Sağ Ön Kapı	DEĞİŞEN	Sağ Arka Kapı	BOYALI-İŞLEMLİ

LASTİKLER 2026 YAZLIK
ARACIN MUHTELİF YERLERİNDE BOYASIZ ONARIM MEVCUT
