ANASAYFA
ARAÇ EKSPERTİZ RAPORU

EKSPERTİZ NO	PLAKA	ŞASE NO	TARİH	SAYFA
20261030112213	77AEL429	NLHBL51G3TZ755367	30.10.2026 11:22	01 / 12

PLAKA	77AEL429
MARKA	HYUNDAİ
MODEL	İ20
ÜRETİM YILI	2026
ŞASE NO	NLHBL51G3TZ755367
MOTOR HACMİ	998 cc
MOTOR GÜCÜ	90 hp
VİTES TÜRÜ	Otomatik
YAKIT TÜRÜ	Benzin
ARAÇ RENGİ	BEYAZ
GİRİŞ KİLOMETRE	17.197
ÇIKIŞ KİLOMETRE	17.197
GİRİŞ TARİHİ	30.10.2026 11:22
ÇIKIŞ TARİHİ	30.10.2026 12:01

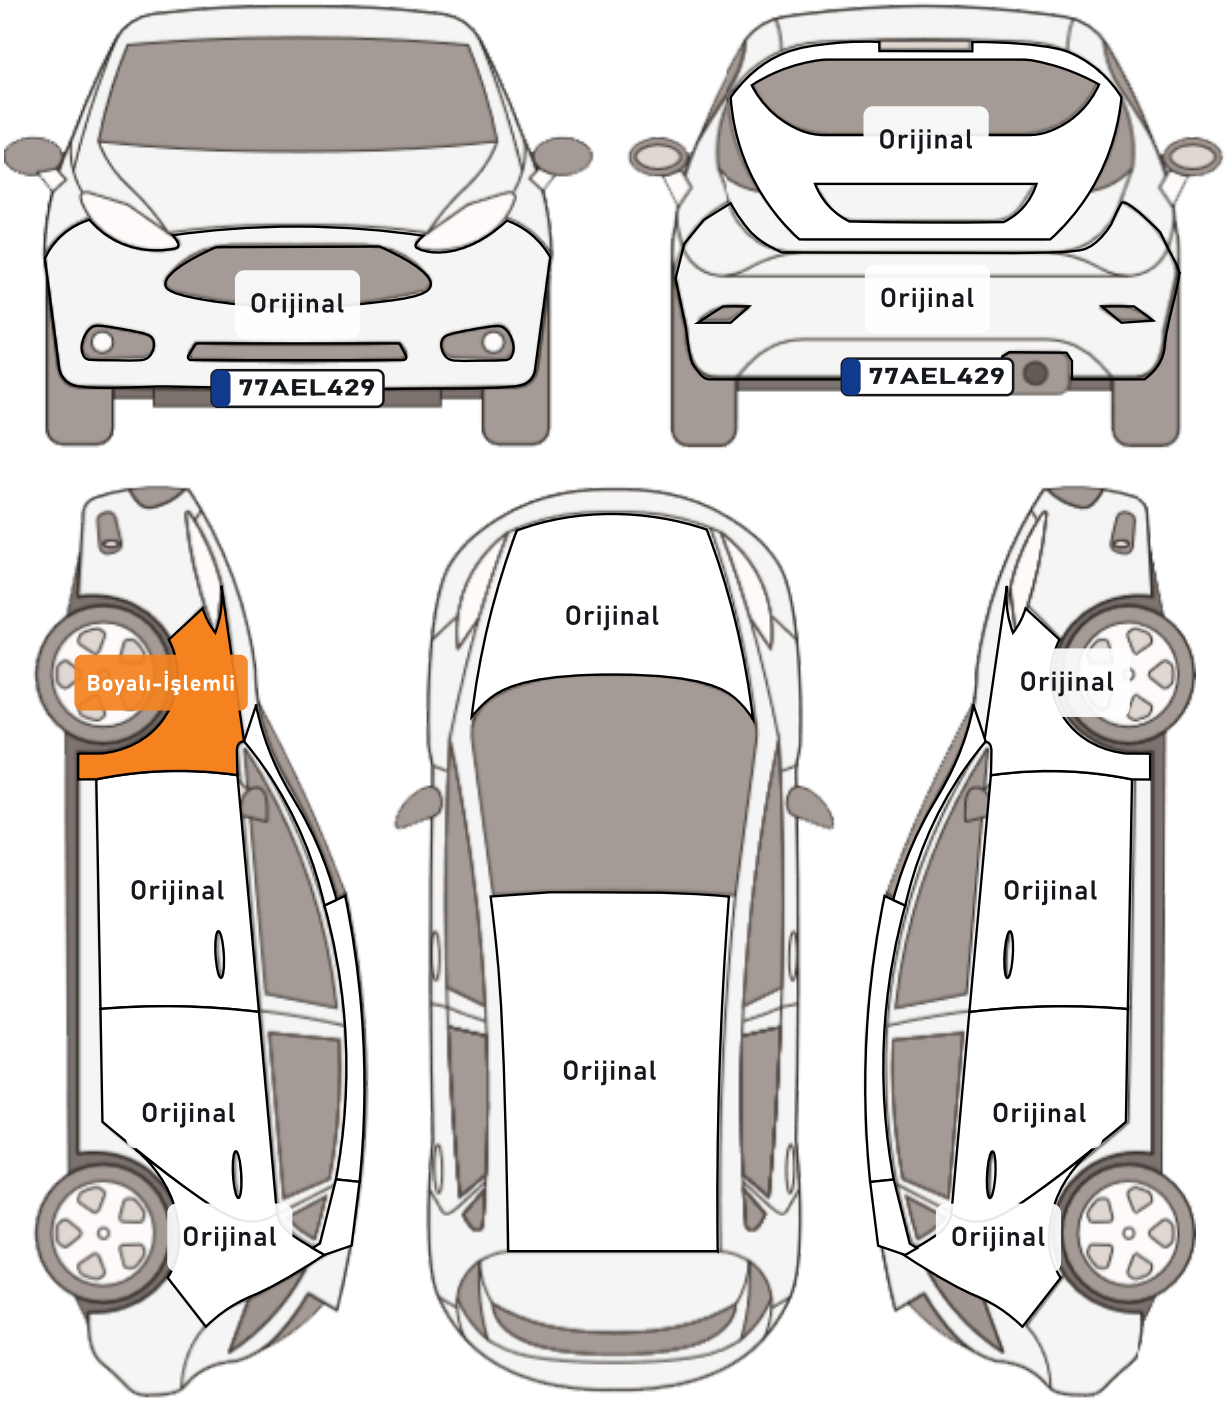
BOYA KAPORTA DIŞ KONTROLLER

Sol Ön Çamurluk	BOYALI-İŞLEMLİ

SOL ÖN ÇAMURLUK SÖK TAK İŞLEMLİ
LASTİKLER 2025 YAZLIK
