EKSPERTİZ NO	PLAKA	ŞASE NO	TARİH	SAYFA
20261118164500	77AEM036	TMAH351EXTJ264251	18.11.2026 16:45	01 / 12

OTOPOINT MOTORLU ARAÇLAR FULL EKSPERTİZ İÇERİĞİ

TARİH / SAAT	18.11.2026 16:45 – 18.11.2026 16:46	BAYİ NO	16-14	ŞASİ NO	TMAH351EXTJ264251	OTOPOINT MOTORLU ARAÇLAR FULL EKSPERTİZ KAPORTA PAKETİ
EKSPERTİZ NO	20261118164500	MARKA	HYUNDAİ	MODEL	İ30 / 2026

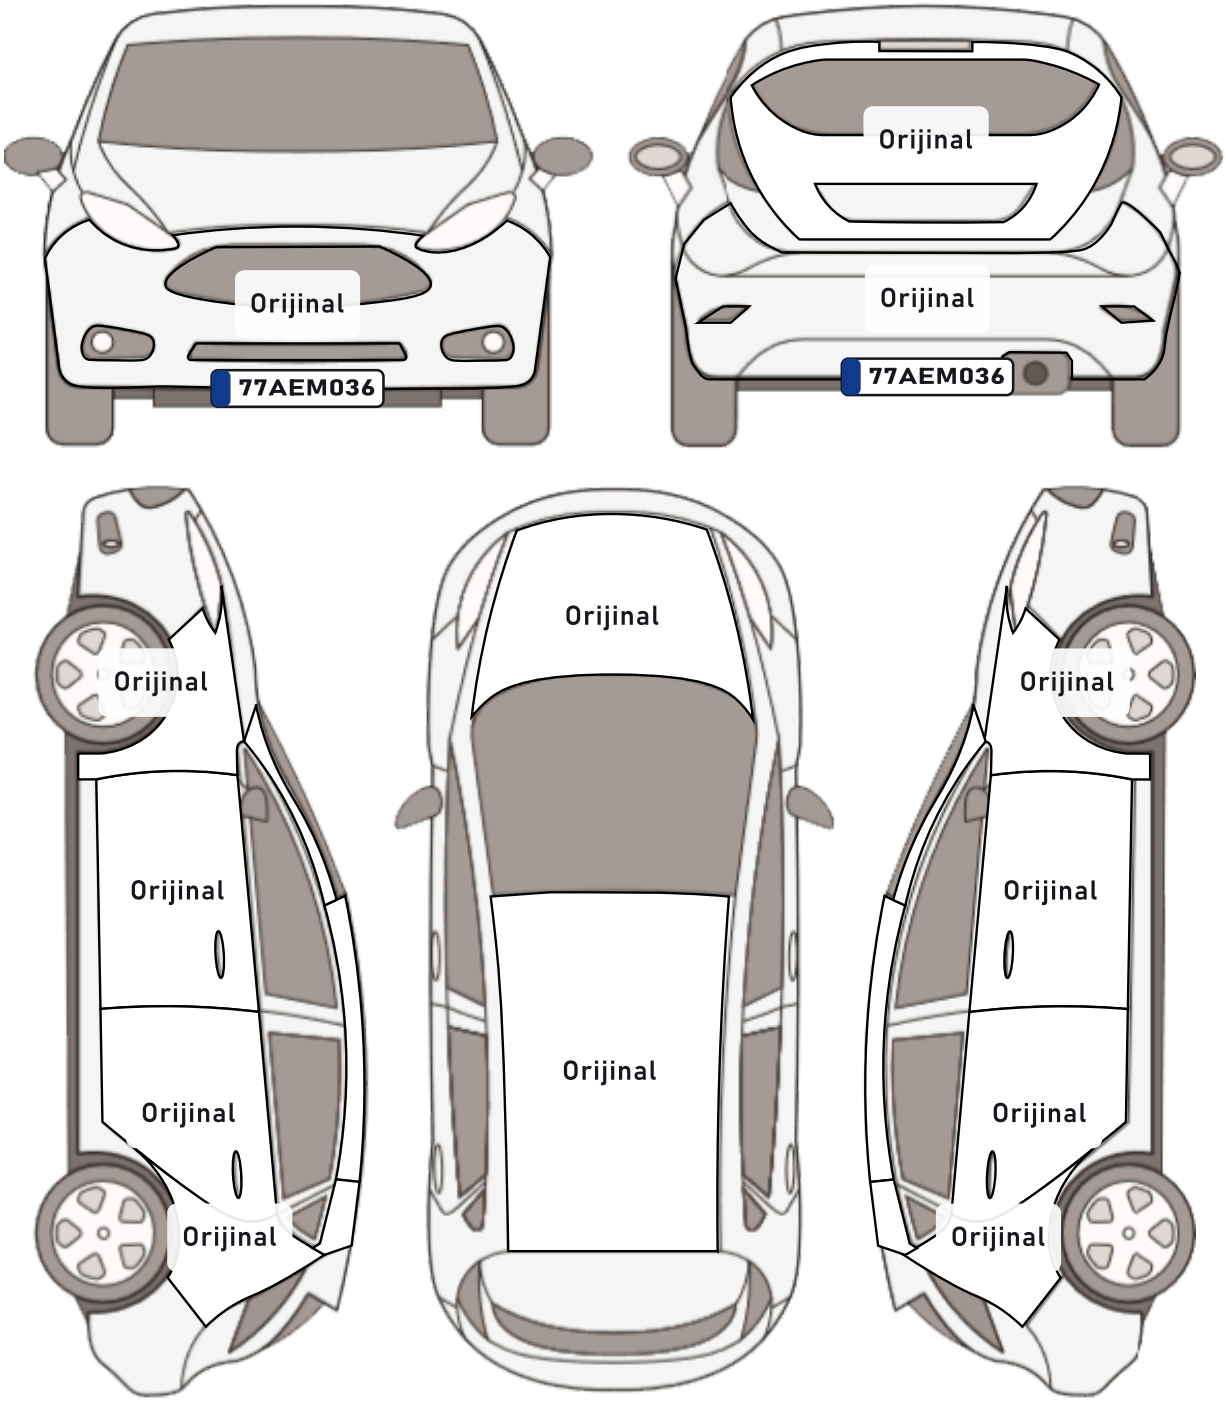
BOYA KAPORTA KONTROLLERİ **2 SAYFADAN** OLUŞMAKTADIR.

Dolu İzleri	Yok
Ezikler ve Çizikler	VAR

KAPORTADA BOYA VEYA DEĞİŞEN PARÇA TESPİT EDİLMEDİ
