EKSPERTİZ NO	PLAKA	ŞASE NO	TARİH	SAYFA
20261112175111	34KAP129	NM0EXXTTRERB65799	12.11.2026 17:51	01 / 12

OTOPOINT MOTORLU ARAÇLAR FULL EKSPERTİZ İÇERİĞİ

TARİH / SAAT	12.11.2026 17:51 – 12.11.2026 18:53	BAYİ NO	16-14	ŞASİ NO	NM0EXXTTRERB65799	●	OTOPOINT MOTORLU ARAÇLAR FULL EKSPERTİZ KAPORTA PAKETİ
EKSPERTİZ NO	20261112175111	MARKA	FORD	MODEL	TRANSİT / 2024

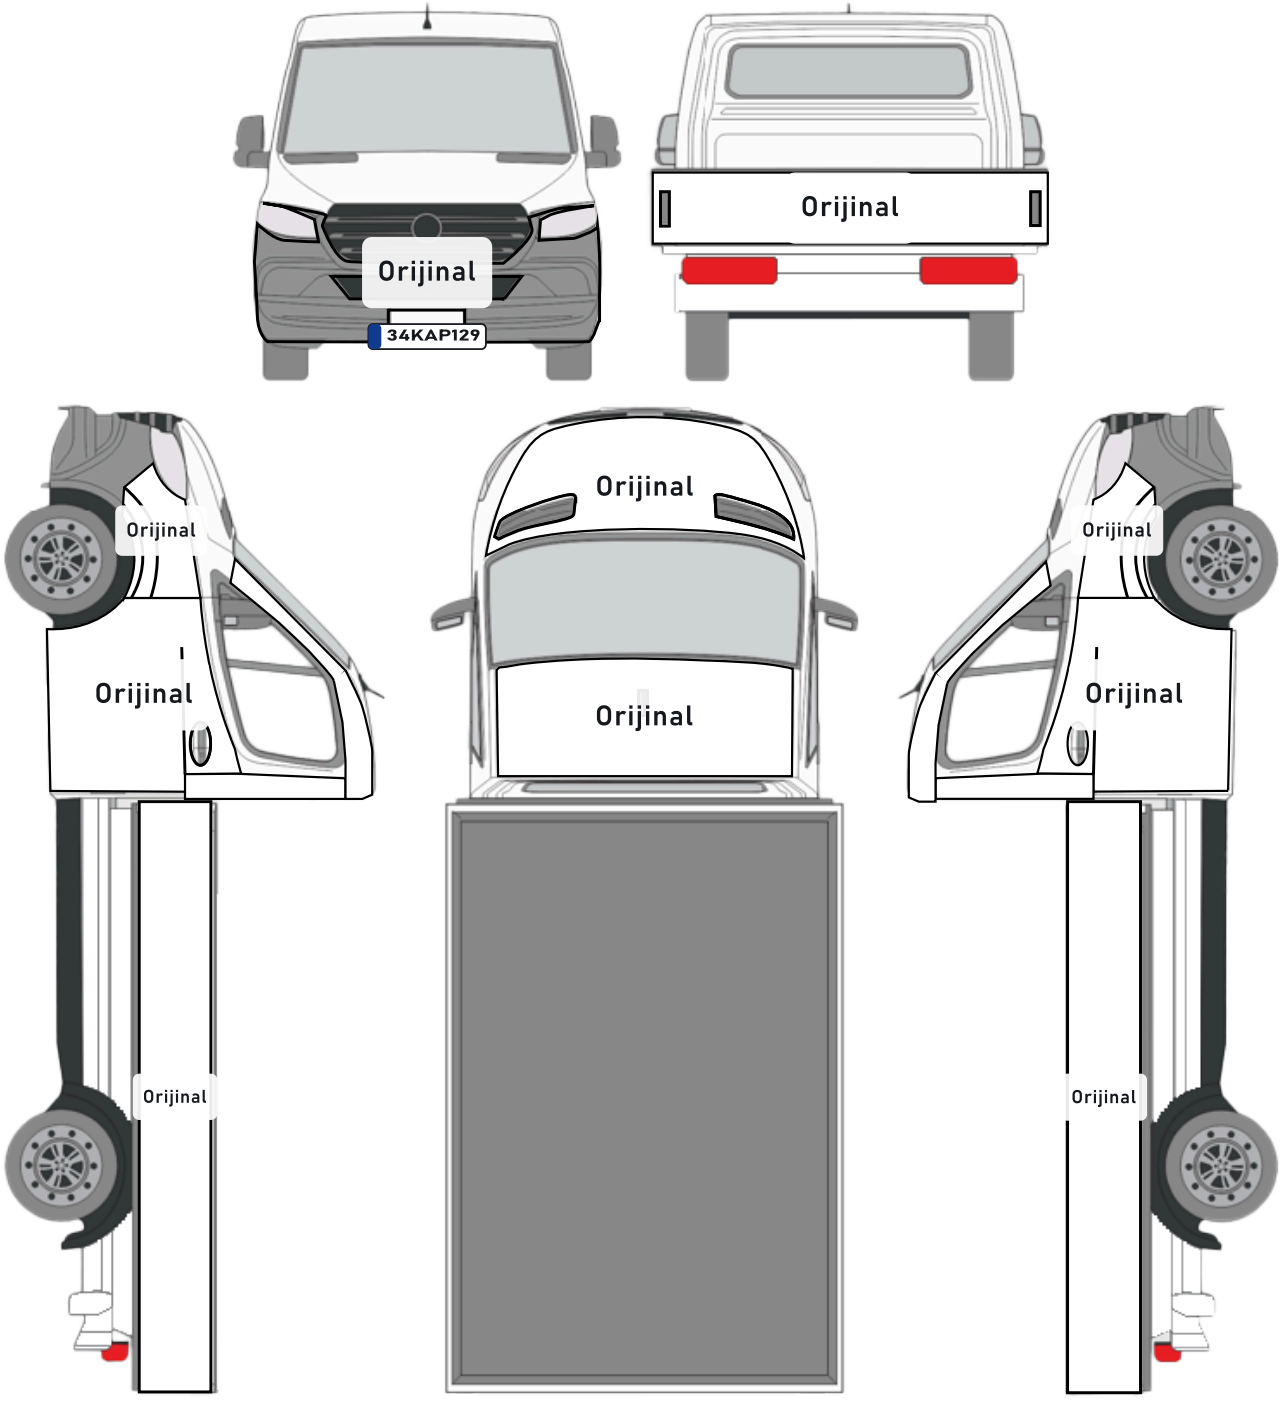
Dolu İzleri	Yok
Ezikler ve Çizikler	VAR

KAPORTADA BOYA VEYA DEĞİŞEN PARÇA TESPİT EDİLMEDİ

LASTİKLER YAZLIK 2024 TARİHLİ
ÖN CAM DEĞİŞEN
