DYNOBİL®
OTO EKSPERTİZ ÇÖZÜMLERİ

ANASAYFA
ARAÇ EKSPERTİZ RAPORU

EKSPERTİZ NO	PLAKA	ŞASE NO	TARİH	SAYFA
20261022113811	77AEL505	NLHBL51G5TZ755290	22.10.2026 11:38	01 / 12

PLAKA	: 77AEL505
MARKA	: HYUNDAİ
MODEL	: İ20
ÜRETİM YILI	: 2026
ŞASE NO	: NLHBL51G5TZ755290
MOTOR HACMİ	: 998 cc
MOTOR GÜCÜ	: 90 hp
VİTES TÜRÜ	: Otomatik
YAKIT TÜRÜ	: Benzin
ARAÇ RENGİ	: BEYAZ
GİRİŞ KİLOMETRE	: 31.115
ÇIKIŞ KİLOMETRE	: 31.115
GİRİŞ TARİHİ	: 22.10.2026 11:38
ÇIKIŞ TARİHİ	: 22.10.2026 11:56

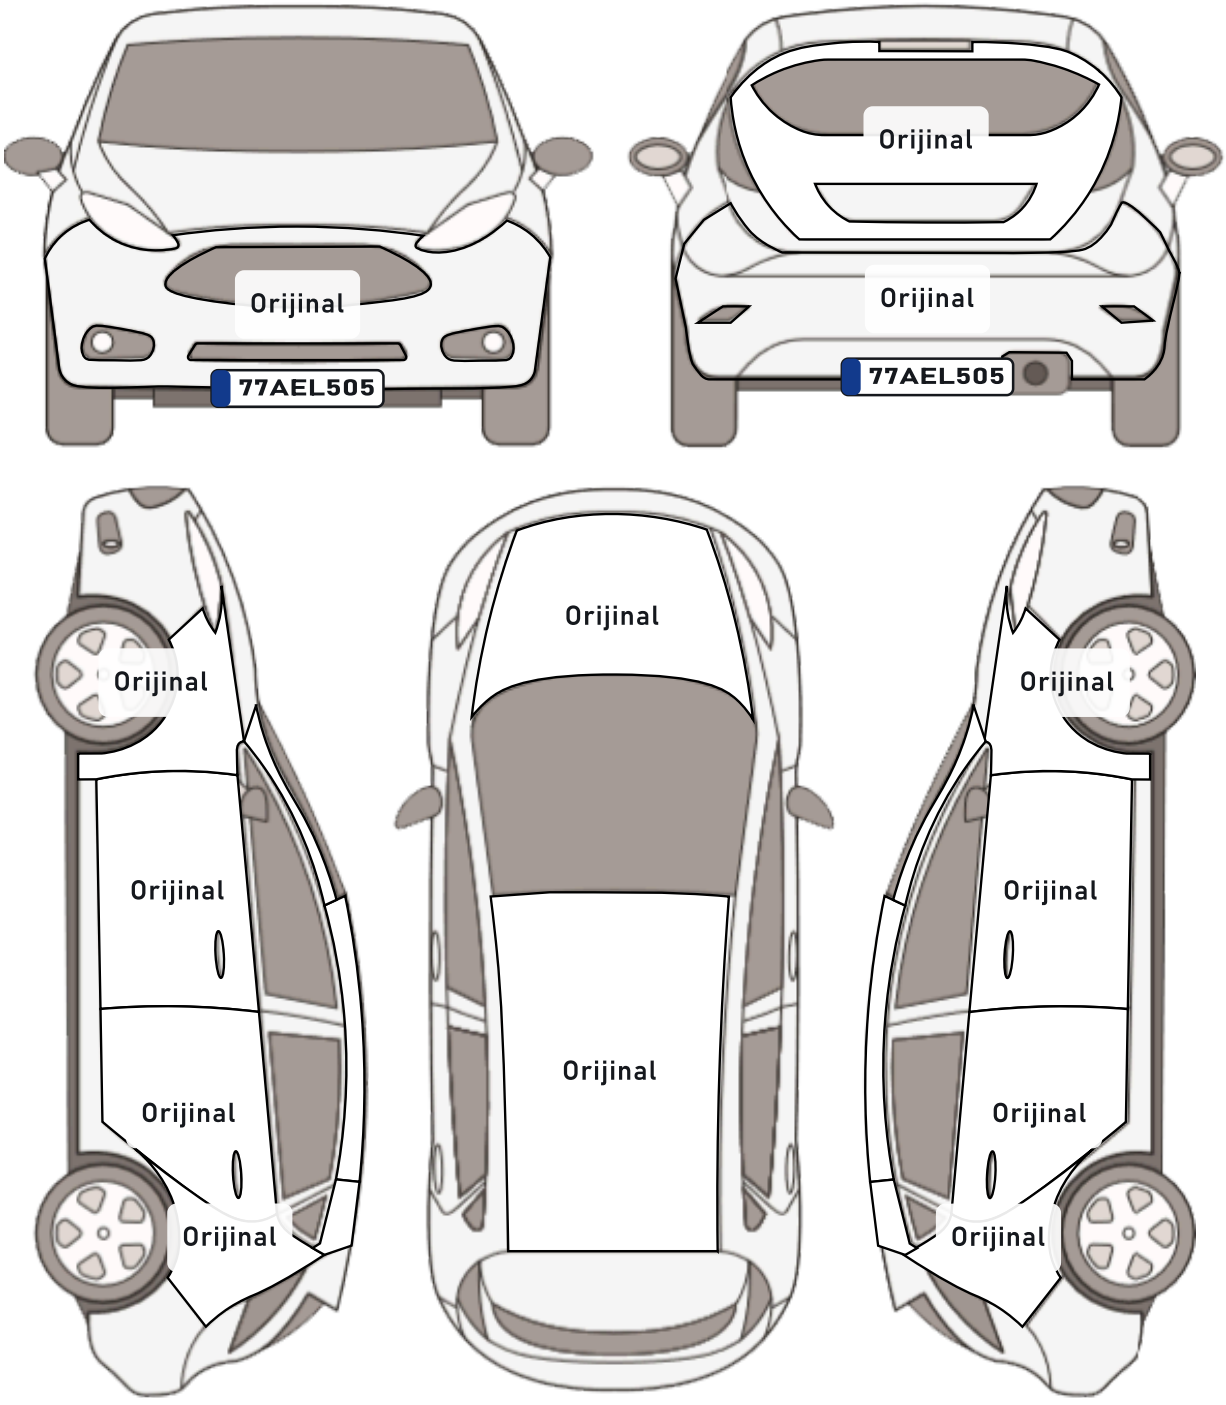
BOYA KAPORTA DIŞ KONTROLLER

Dolu İzleri	Yok
Ezikler ve Çizikler	VAR

KAPORTADA BOYA VEYA DEĞİŞEN PARÇA TESPİT EDİLMEDİ

LASTİKLER 2026 TARİHLİ
ARACIN MUHTELİF YERLEERİNDE BOYASIZ DÜZELTME MEVCUT
