ANASAYFA
ARAÇ EKSPERTİZ RAPORU

EKSPERTİZ NO	PLAKA	ŞASE NO	TARİH	SAYFA
20261113130047	34NSB613	ZFA250003SMB76086	13.11.2026 13:00	01 / 12

BOYA KAPORTA RAPORU

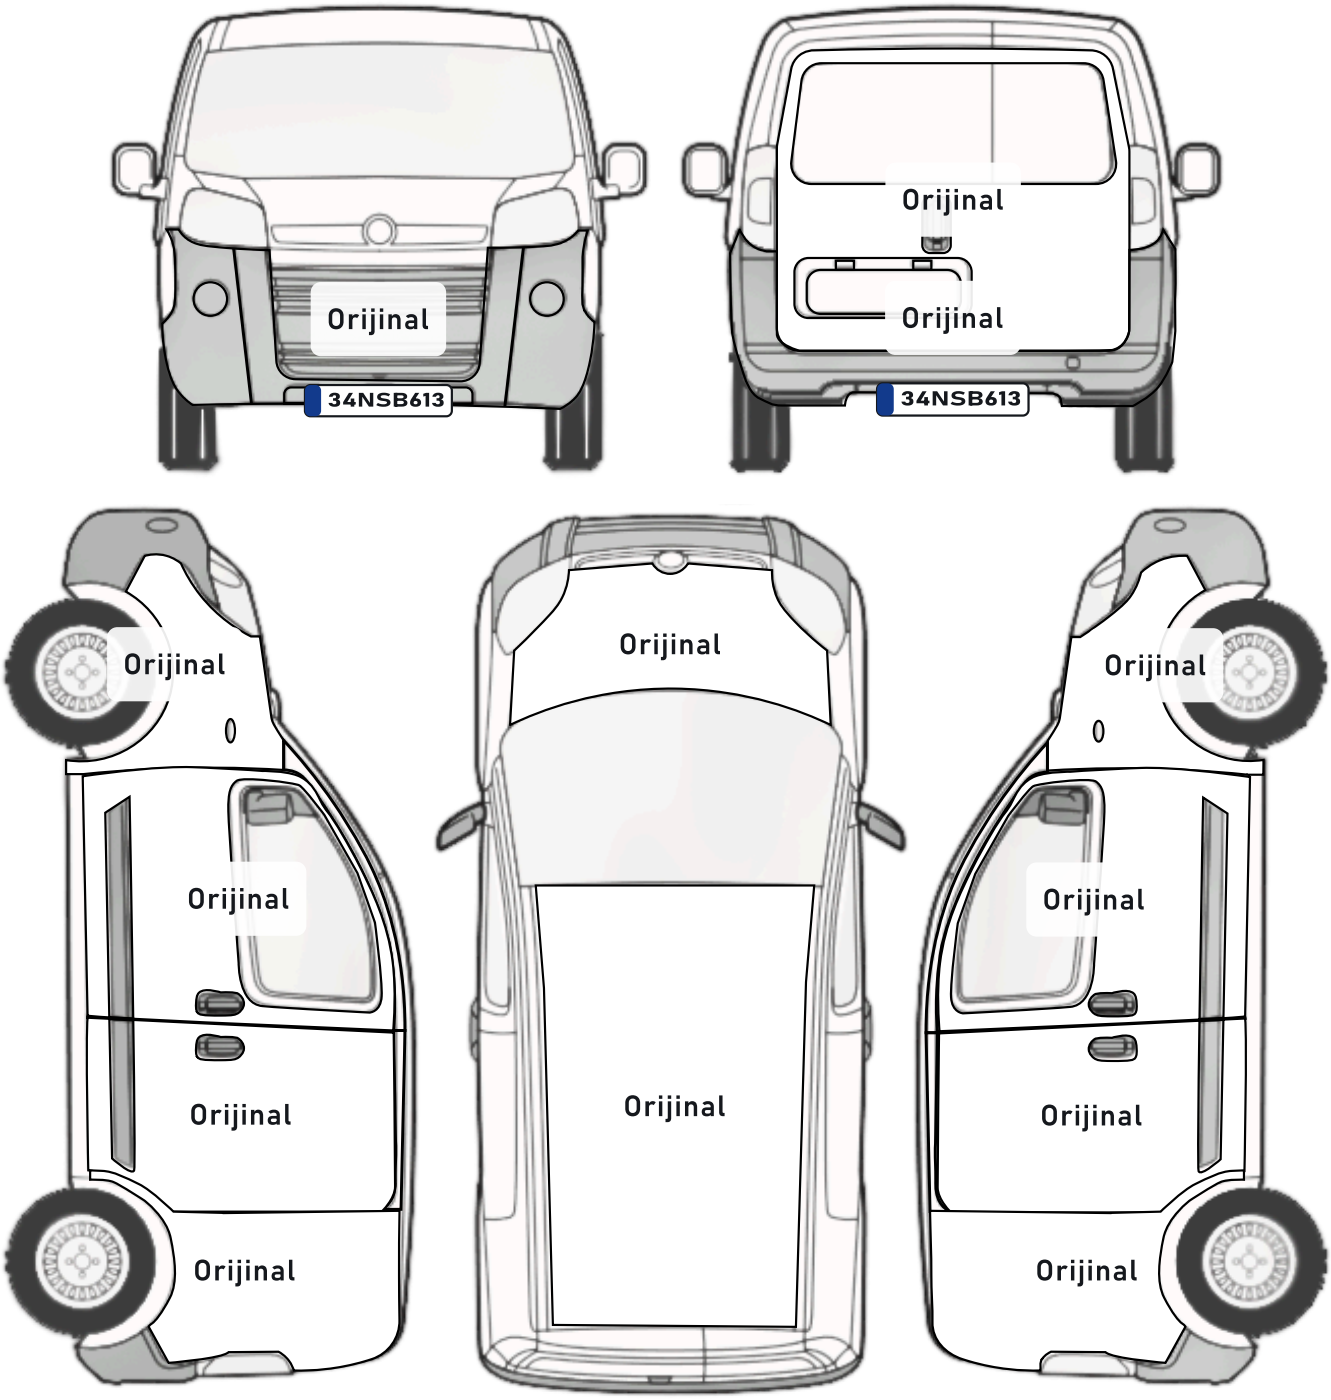
Dolu İzleri	Yok
Ezikler ve Çizikler	VAR

KAPORTADA BOYA VEYA DEĞİŞEN PARÇA TESPİT EDİLMEDİ

ARACIN MUHTELİF YERLERİNDE BOYASIZ DÜZELTME MEVCUT
